熊本県立大学長寿命化改修（建築）工事

工事名称 熊本県立大学長寿命化改修(建築)工事

工事名称	熊本県立大学長寿命化改修（建築）工事					
工事場所	熊本県熊本市東区月出3丁目1番100号（キャンパス）					
延床面積 構造階数	本部棟：1,502.25㎡	R C造	2階建	屋外階段下倉庫：130.50㎡	R C造	1階建
	中ホール：466.69㎡	R C造	2階建	大ホール・講義棟2号館・総合管理学部棟：9,820.79㎡	R C造	5階建
	サブアリーナ・CPDホール：1,347.58㎡	R C造	2階建	アリーナ：3,414.03㎡	R C造	2階建
	小ホール・文学部棟：3,108.06㎡	R C造	4階建	環境共生学部北棟・南棟：5,576.39㎡	R C造	6階建
工事概要	環境共生学部西棟：6,317.80㎡					
	R C造 4階建					
工事概要	外部：屋根防水改修工事、吹付・塗装改修工事					
	内部：内部改修工事、建具改修工事、吹付・塗装改修工事

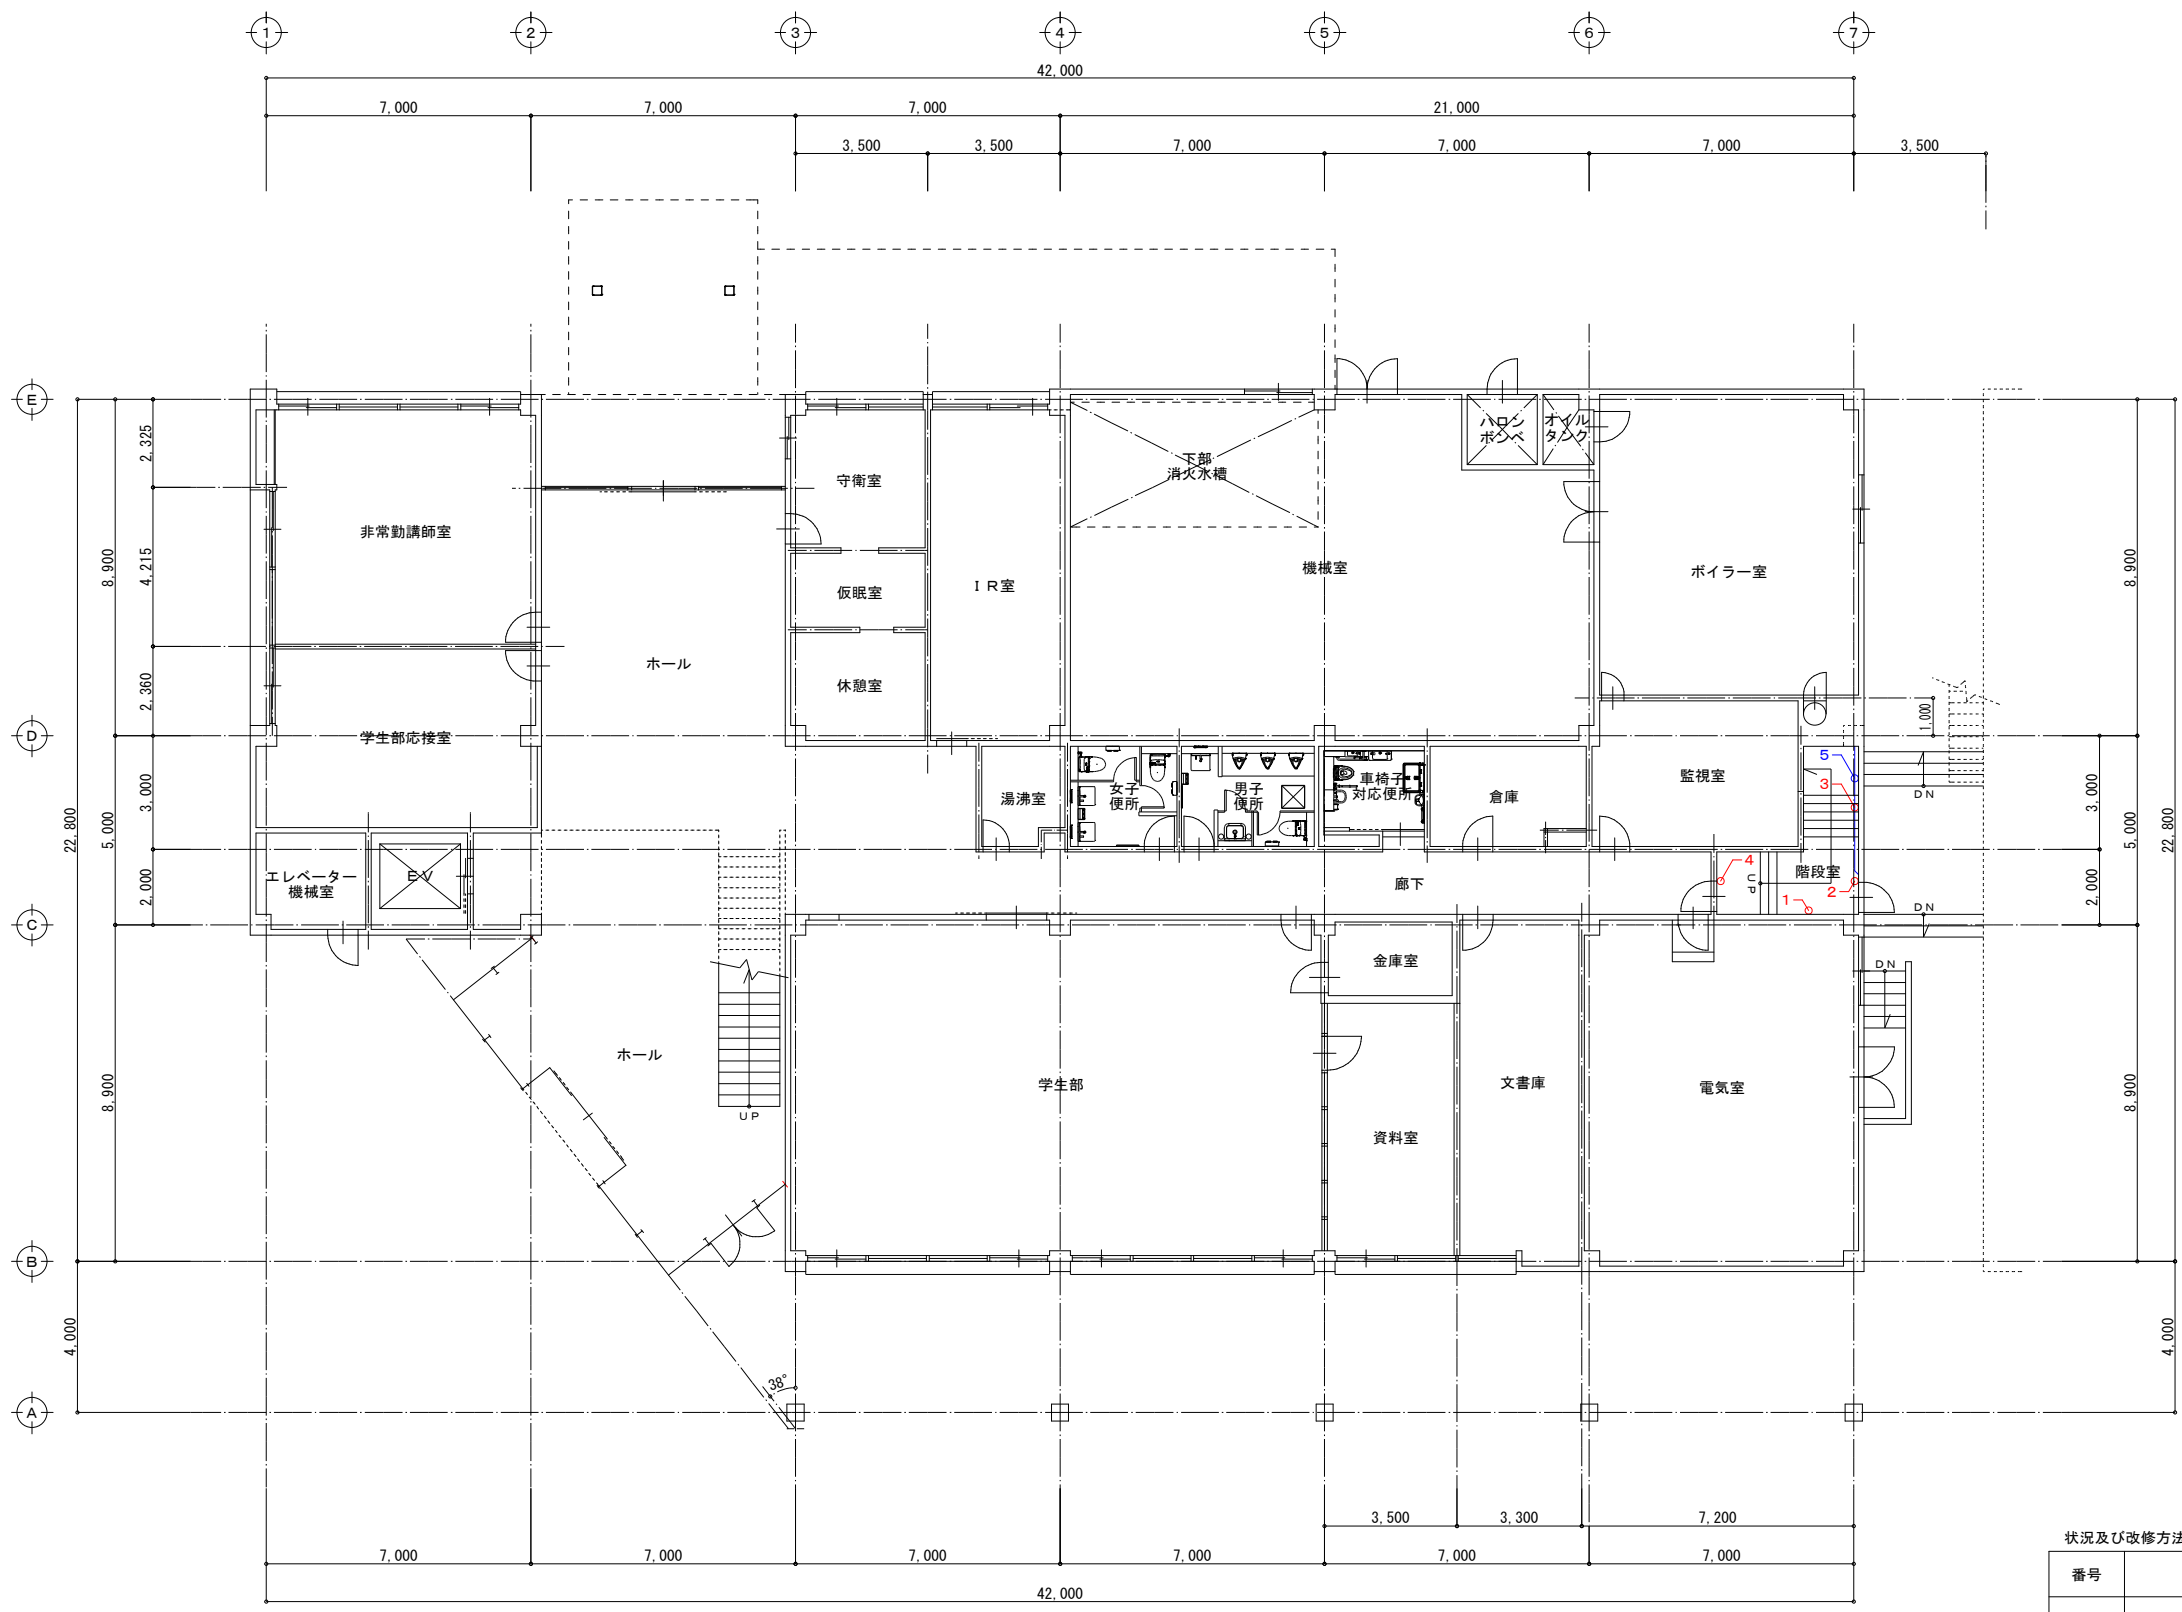
1階平面図

番号	損傷状況	改修方法		
		改修方法	数量	単位
1	壁ひび割れ	エポキシ樹脂注入	1.30	m
		E P 塗装 (W1300×H100)	0.13	m ²
2	壁ひび割れ	エポキシ樹脂注入	1.60	m
		E P 塗装 (W1600×H100)	0.16	m ²
3	壁ひび割れ	エポキシ樹脂注入	2.00	m
		E P 塗装 (W2000×H100)	0.20	m ²
4	壁ひび割れ	エポキシ樹脂注入	0.40	m
		E P 塗装 (W400×H100)	0.04	m ²
5	シーリングの劣化 (水平・垂直)	既存シーリング撤去・新設 (PU-2 15×10)	5.30	m

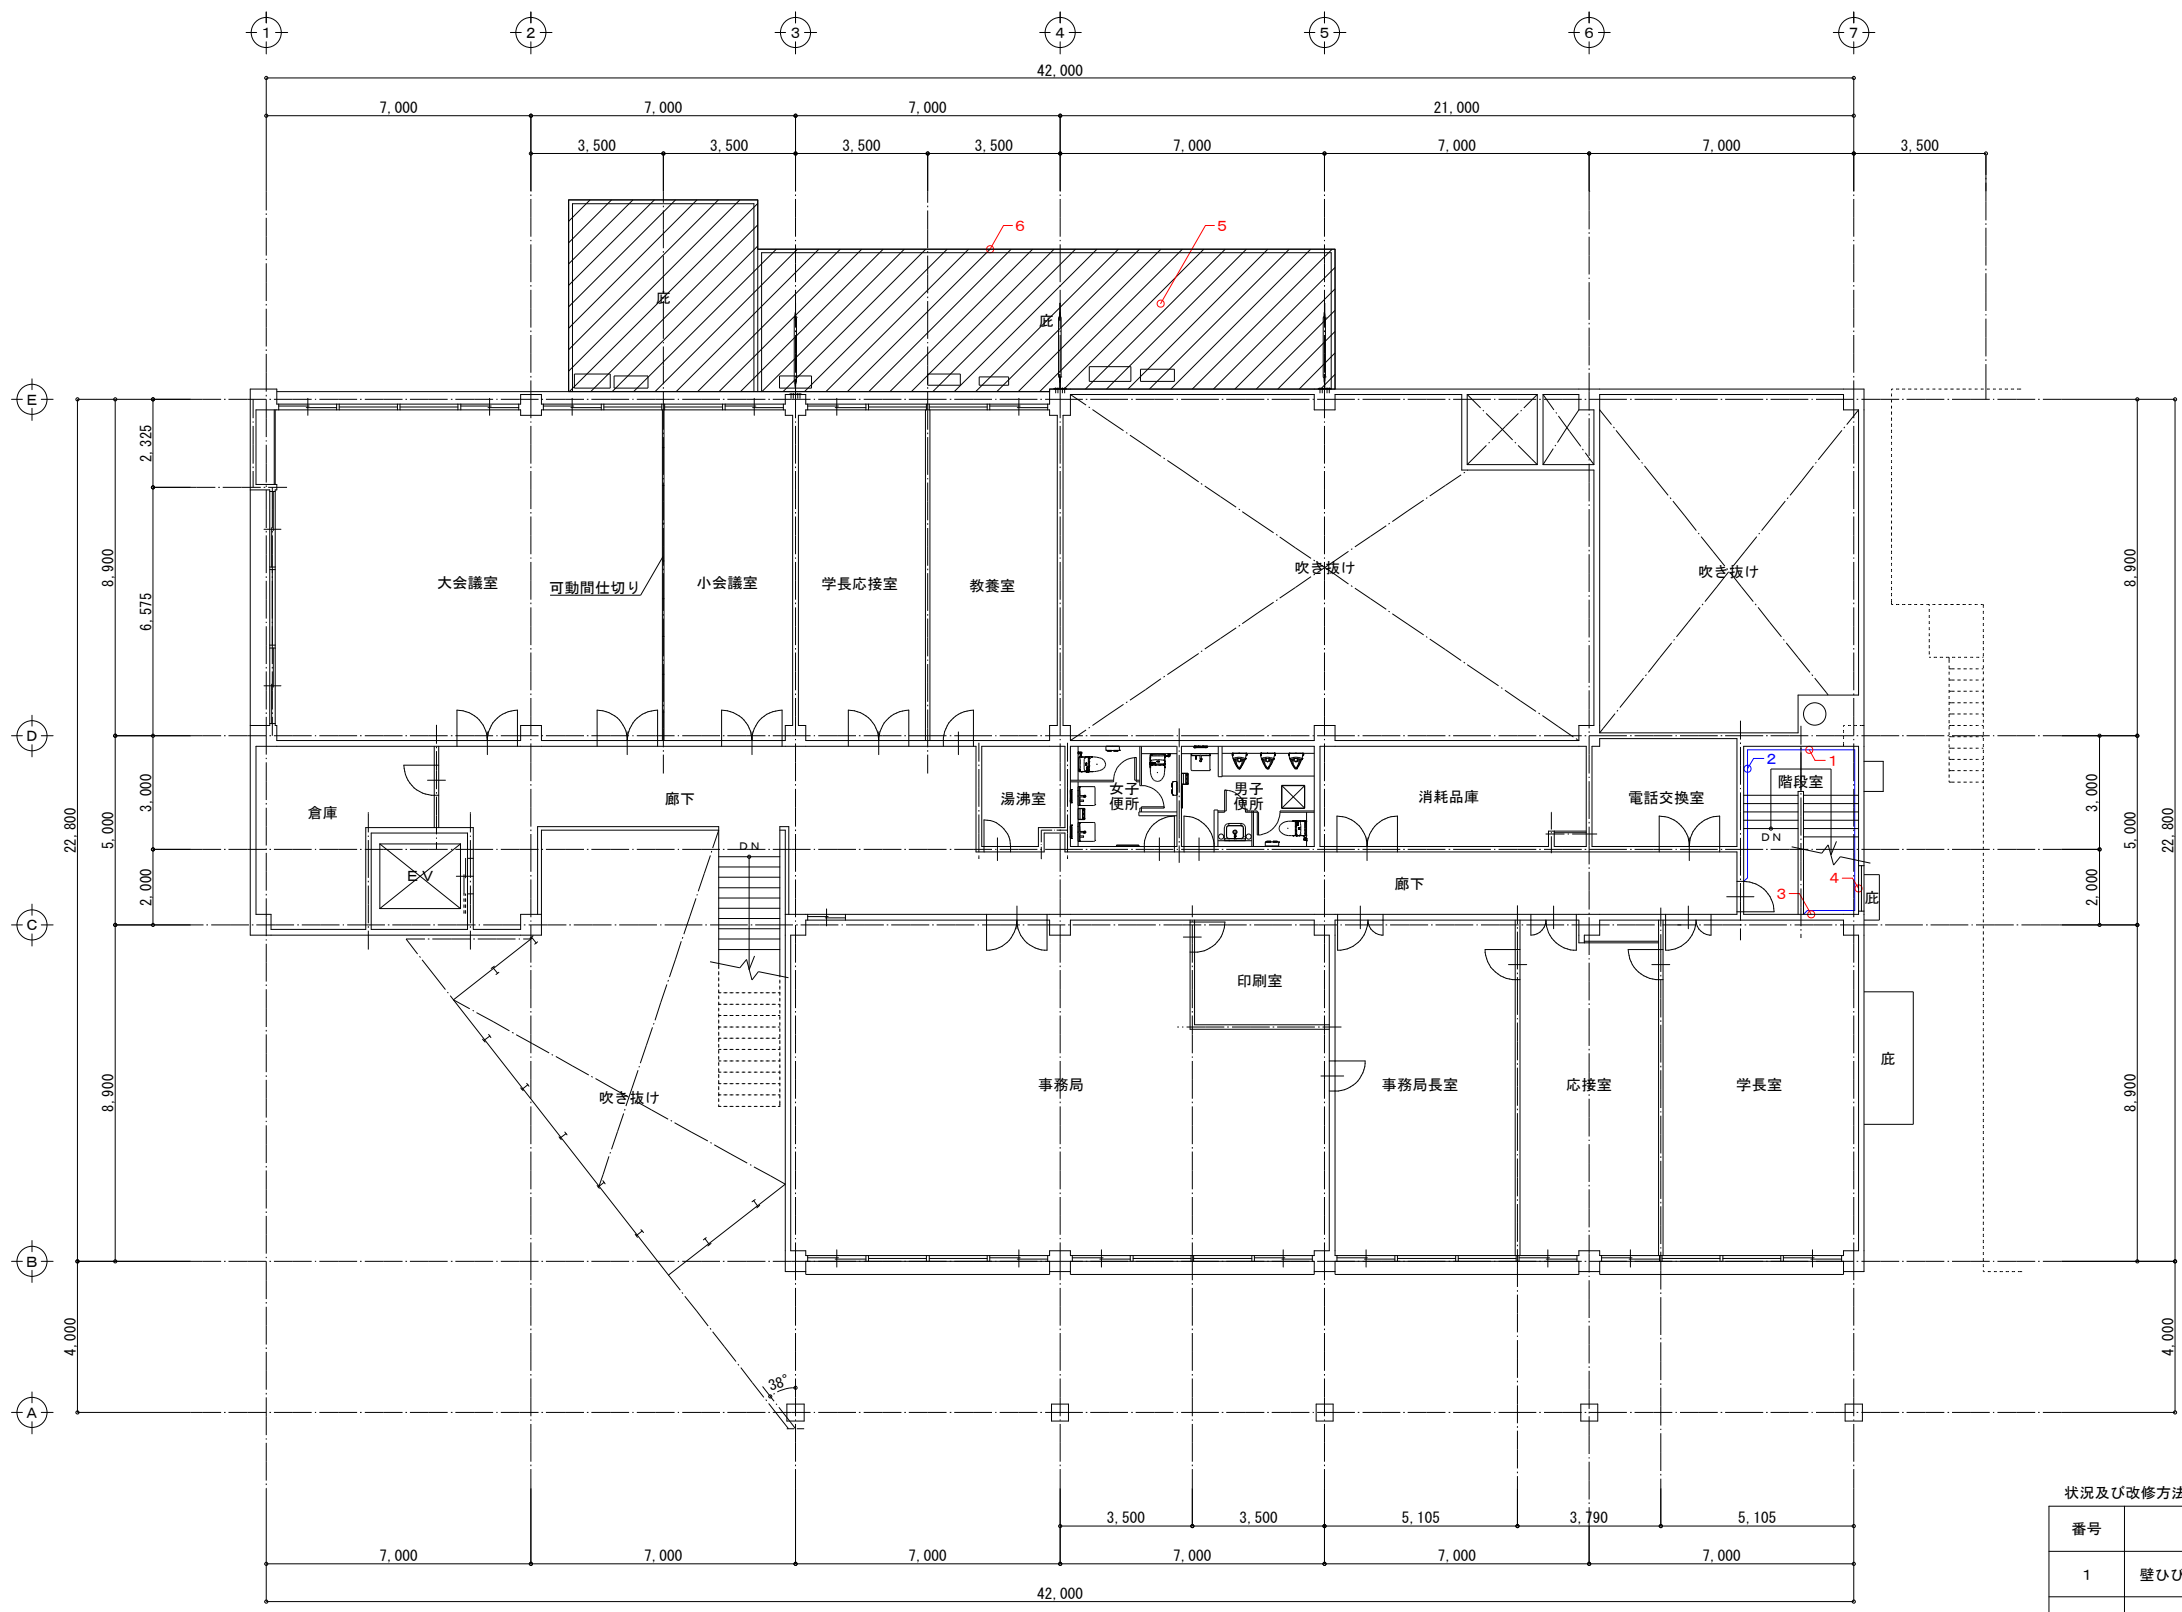
2階平面図

番号	損傷状況	改修方法		
		改修工法	数量	単位
1	壁ひび割れ	エポキシ樹脂注入 EP塗装 (W1200×H100)	11.20	m ²
2	シーリングの劣化 (水平)	既存シーリング撤去・新設 (PU-2 15×10)	12.52	m
3	壁ひび割れ	エポキシ樹脂注入 EP塗装 (W5000×H100)	0.50	m ²
4	壁ひび割れ、漏水跡	エポキシ樹脂注入 EP塗装 (W1300×H800)	1.30	m ²
5	底シート防水のはがれ (全体的)	※詳細図参照のこと		
6	底幕板塗装のはがれ	※詳細図参照のこと

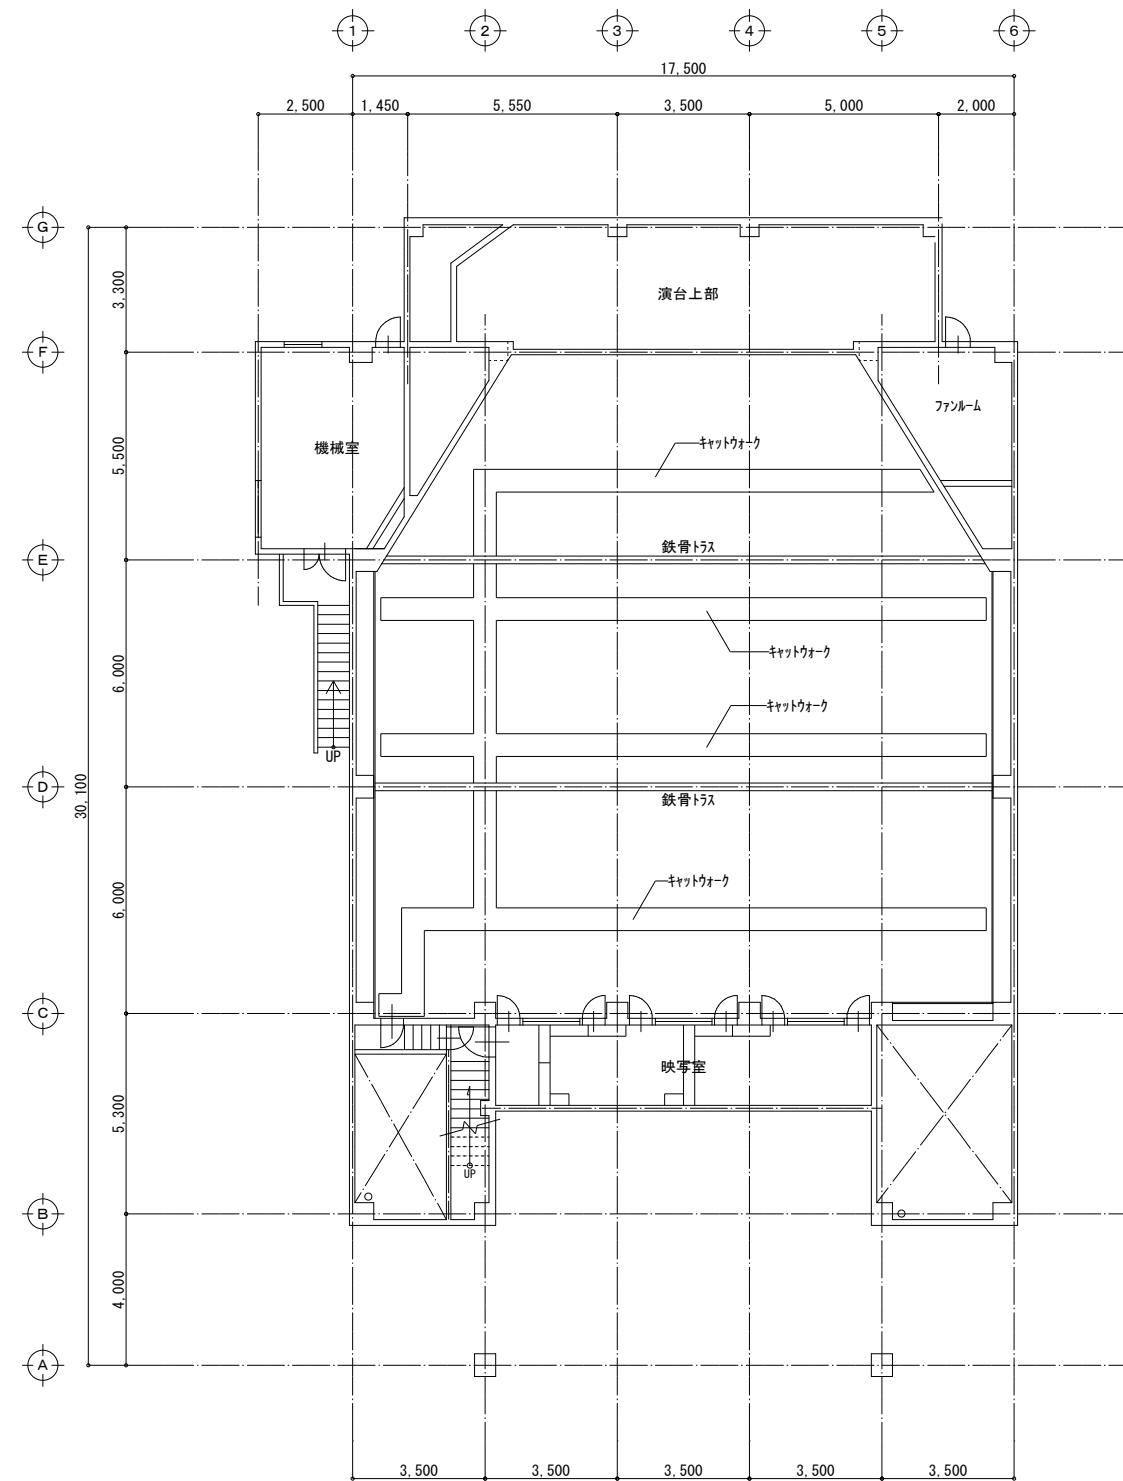
2階平面図

番号	損傷状況	改修方法		
		改修工法	数量	単位
1	壁ひび割れ	エポキシ樹脂注入	0.90	m
		E P 塗装 (W900×H100)	0.09	m ²
2	壁ひび割れ	エポキシ樹脂注入	1.30	m
		E P 塗装 (W1300×H100)	0.13	m ²

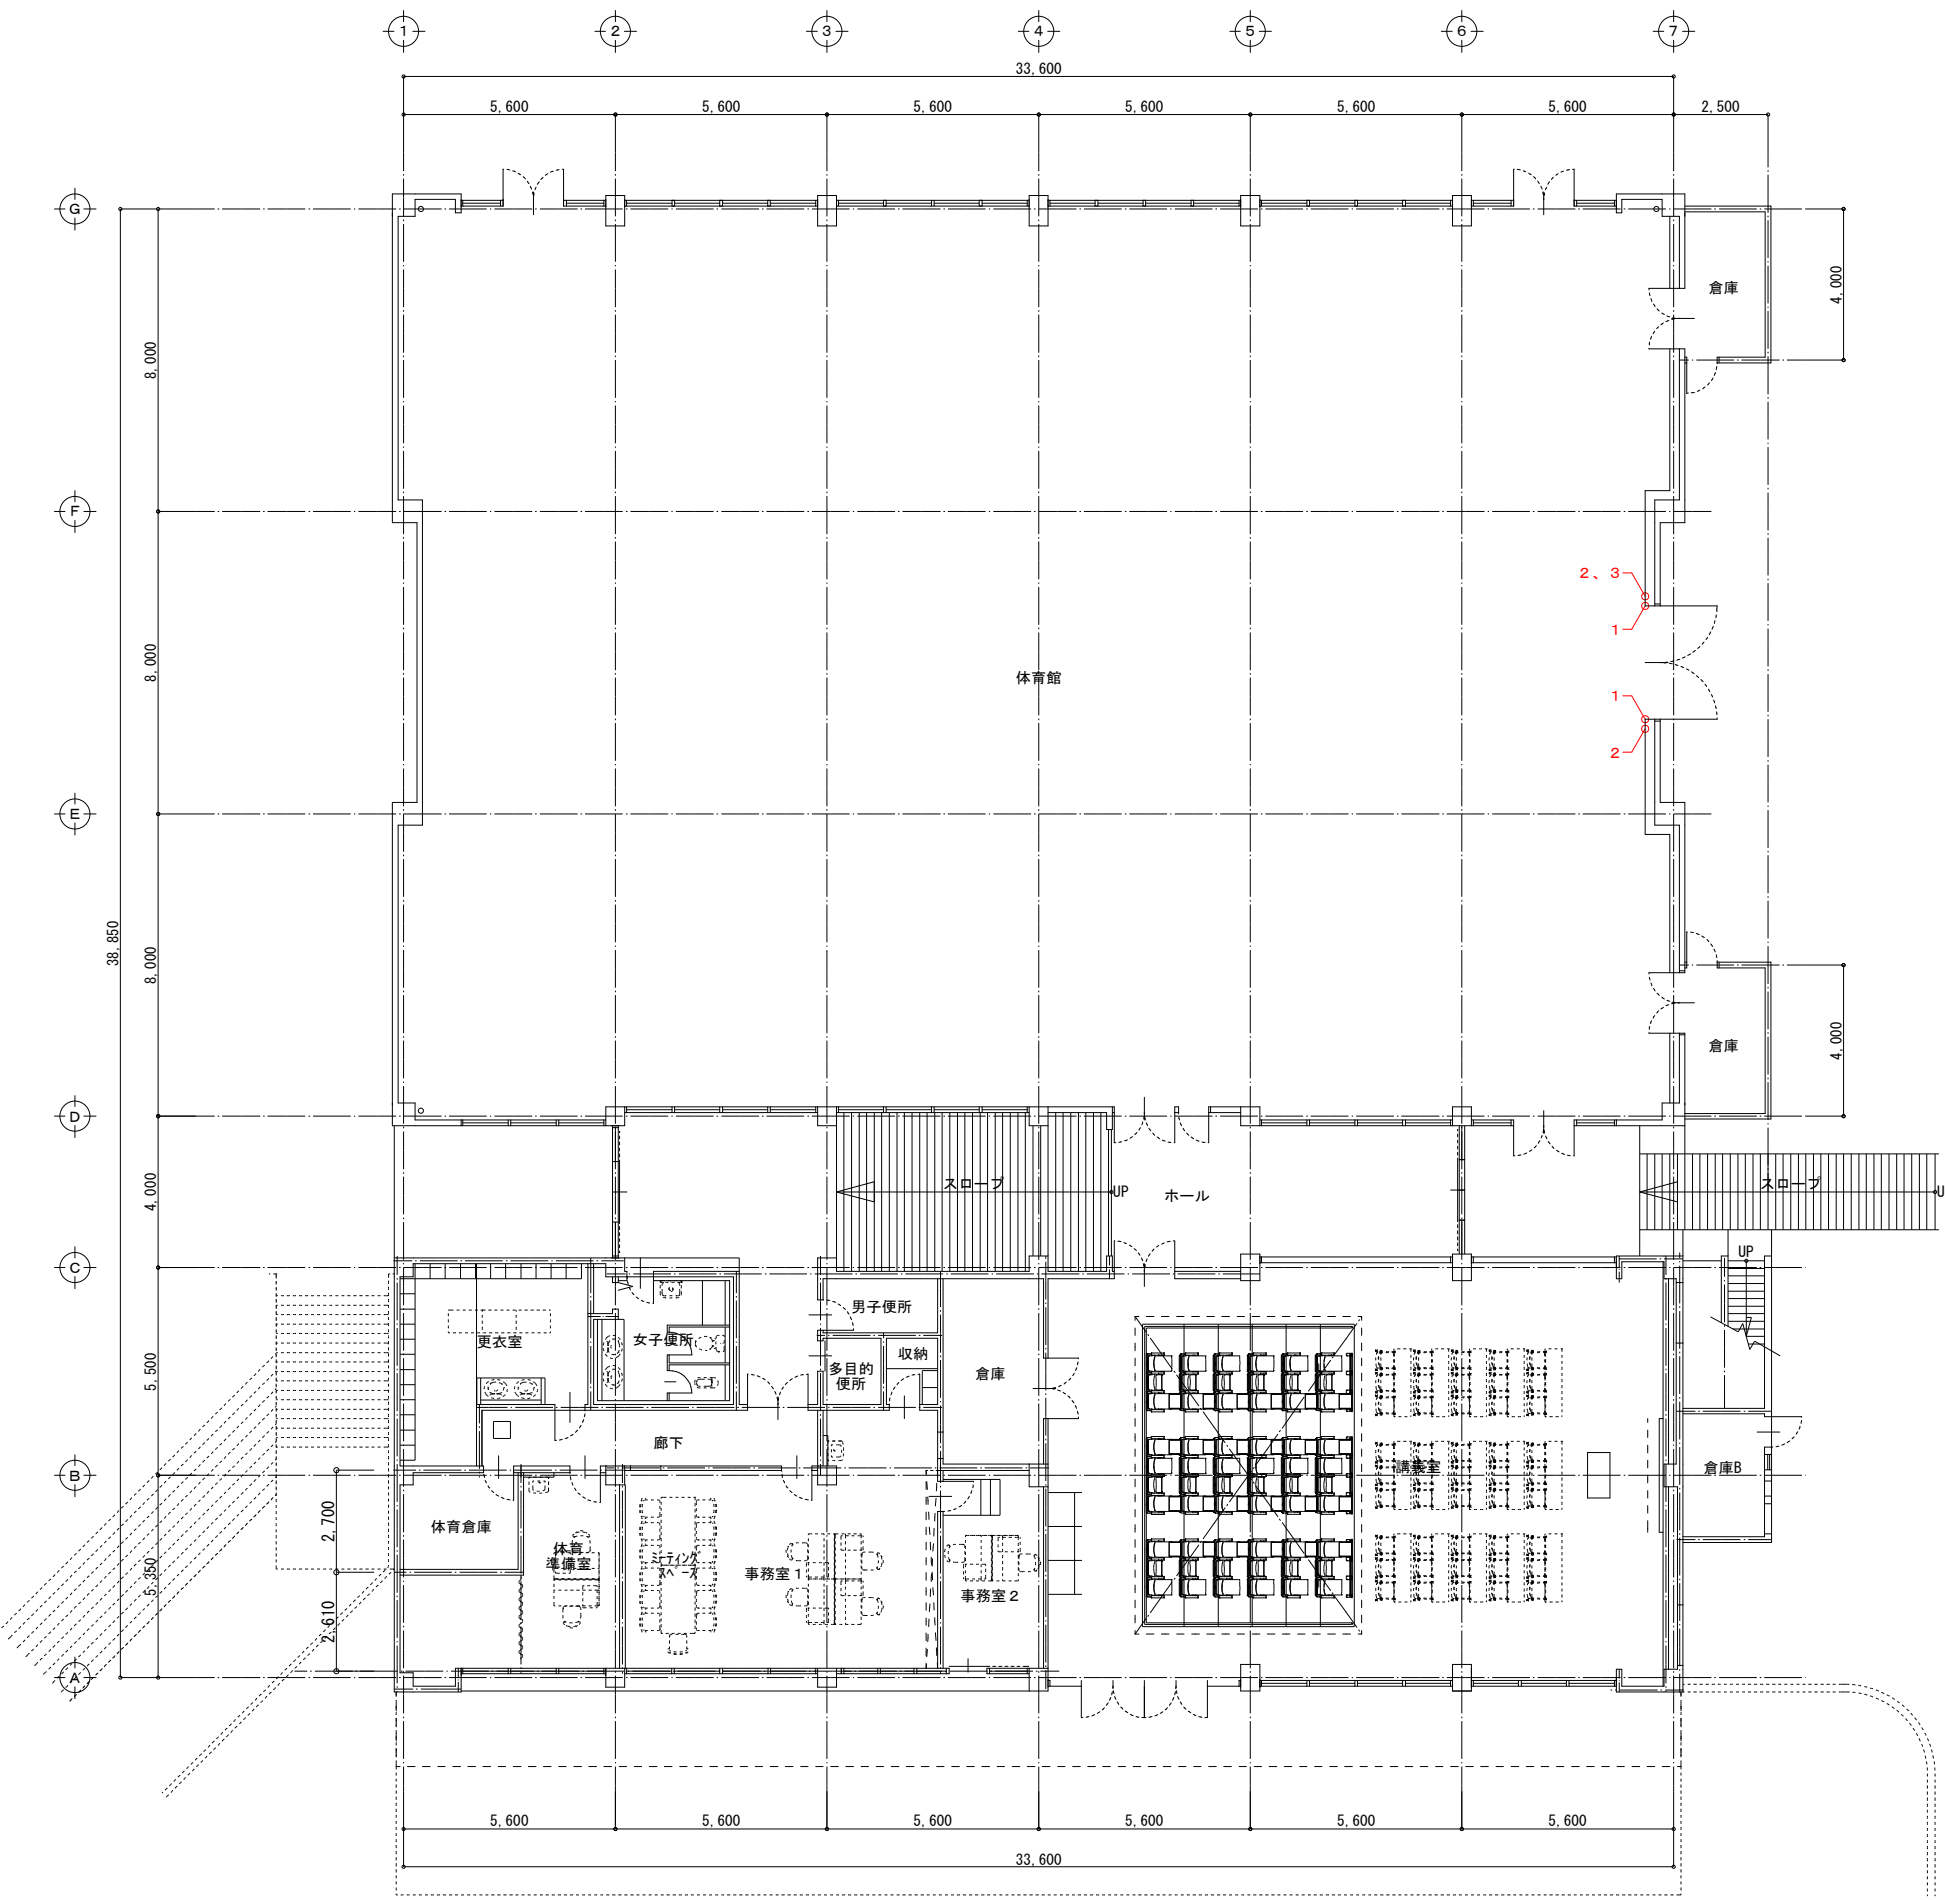
1階平面図

番号	損傷状況	改修方法		
		改修工法	数量	単位
1	出隅アングル (2箇所)	アルミ製アングル撤去・新設 (L-30×30 H2300×2箇所)	4.60	m
2	壁有孔ベニヤ破損 (2箇所)	有孔ベニヤ (t9) 撤去・新設 SOP塗装 (W500×H1830×2箇所)	1.83	m ²
3	壁有孔ベニヤ破損	有孔ベニヤ (t9) 撤去・新設 SOP塗装 (W915×H1830)	1.67	m ²

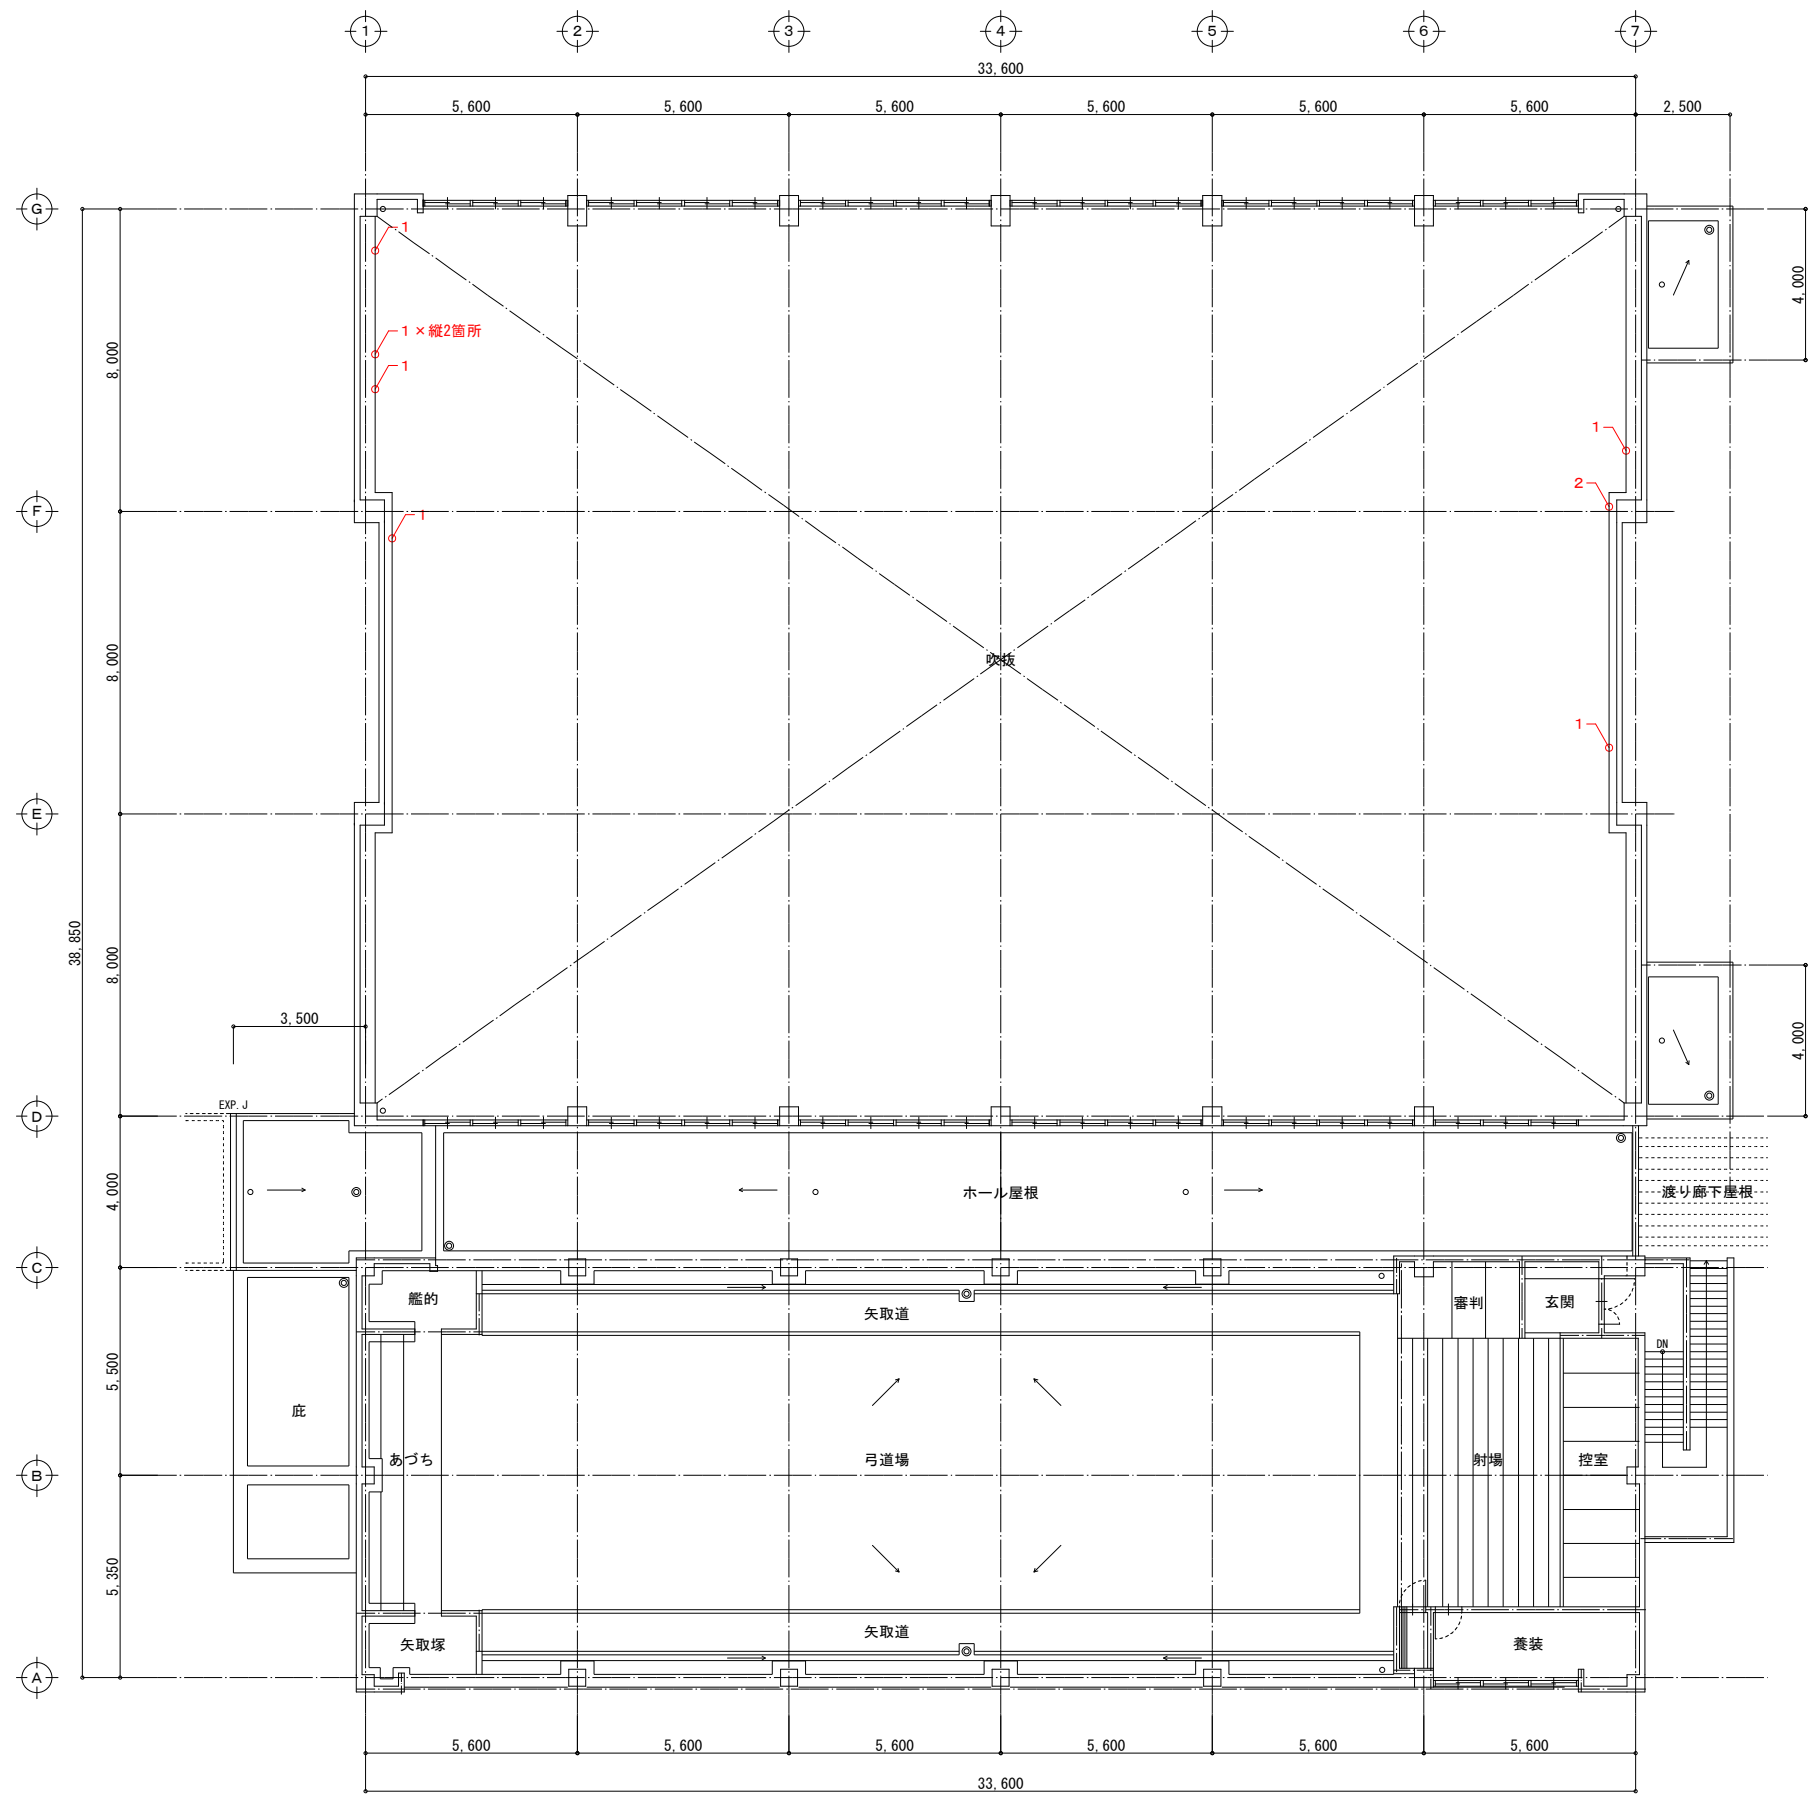
2階平面図

番号	損傷状況	改修方法		
		改修工法	数量	単位
1	壁有孔ベニヤ破損 (7箇所)	有孔ベニヤ (t9) 撤去・新設	11.72	㎡
		SOP塗装 (W915×H1830×7箇所)	11.72	
2	壁有孔ベニヤ破損	有孔ベニヤ (t9) 撤去・新設	1.37	㎡
		SOP塗装 (W750×H1830)	1.37

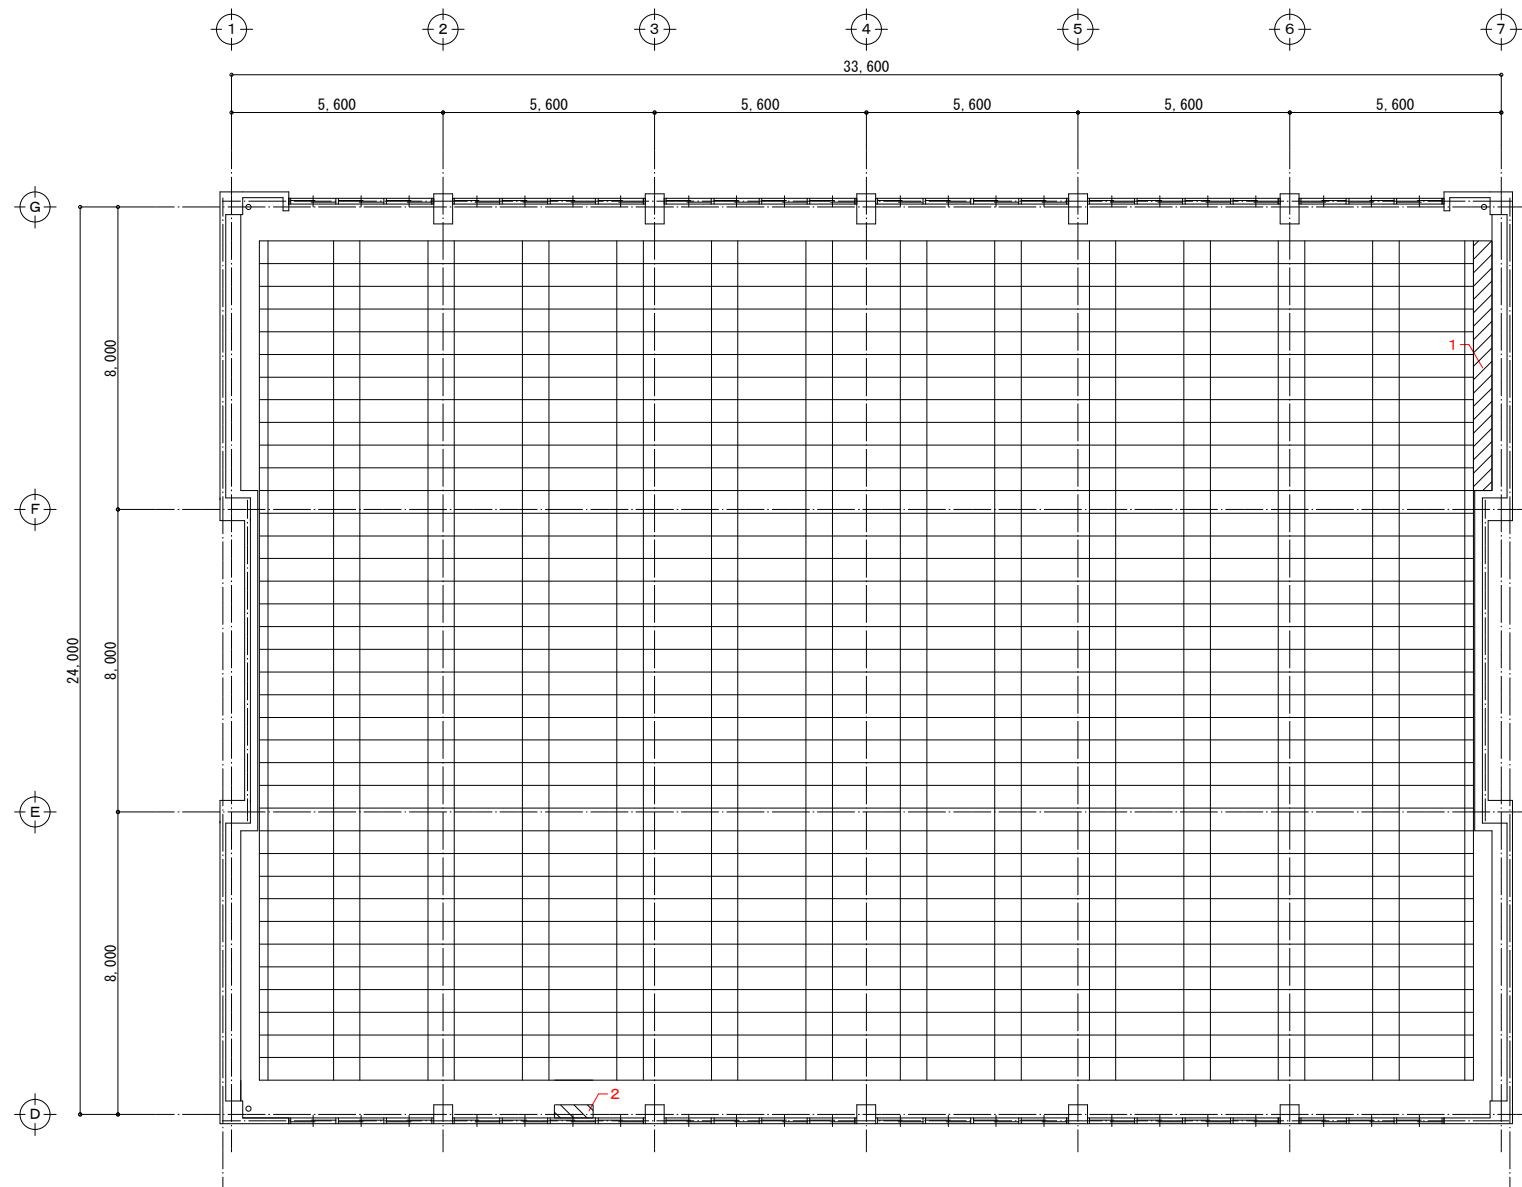
2階天井伏図

改修内容
 ・天井：化粧ケイカル板 (t6 600×1050) 撤去・新設 19ヶ所
 ※既存化粧ケイカル板はアスベスト含有物とする。
 ・その他：状況及び改修方法一覧 参照

番号	損傷状況	改修方法		
		改修工法	数量	単位
1	仕上げ材のはがれ	下地調整 NAD塗装 (L6500×W1000)	6.50	m ²
2	天井有孔ボードの破損	有孔ボード (t9) 撤去・新設 SOP塗装 (L1000×W350)	0.35	m ²

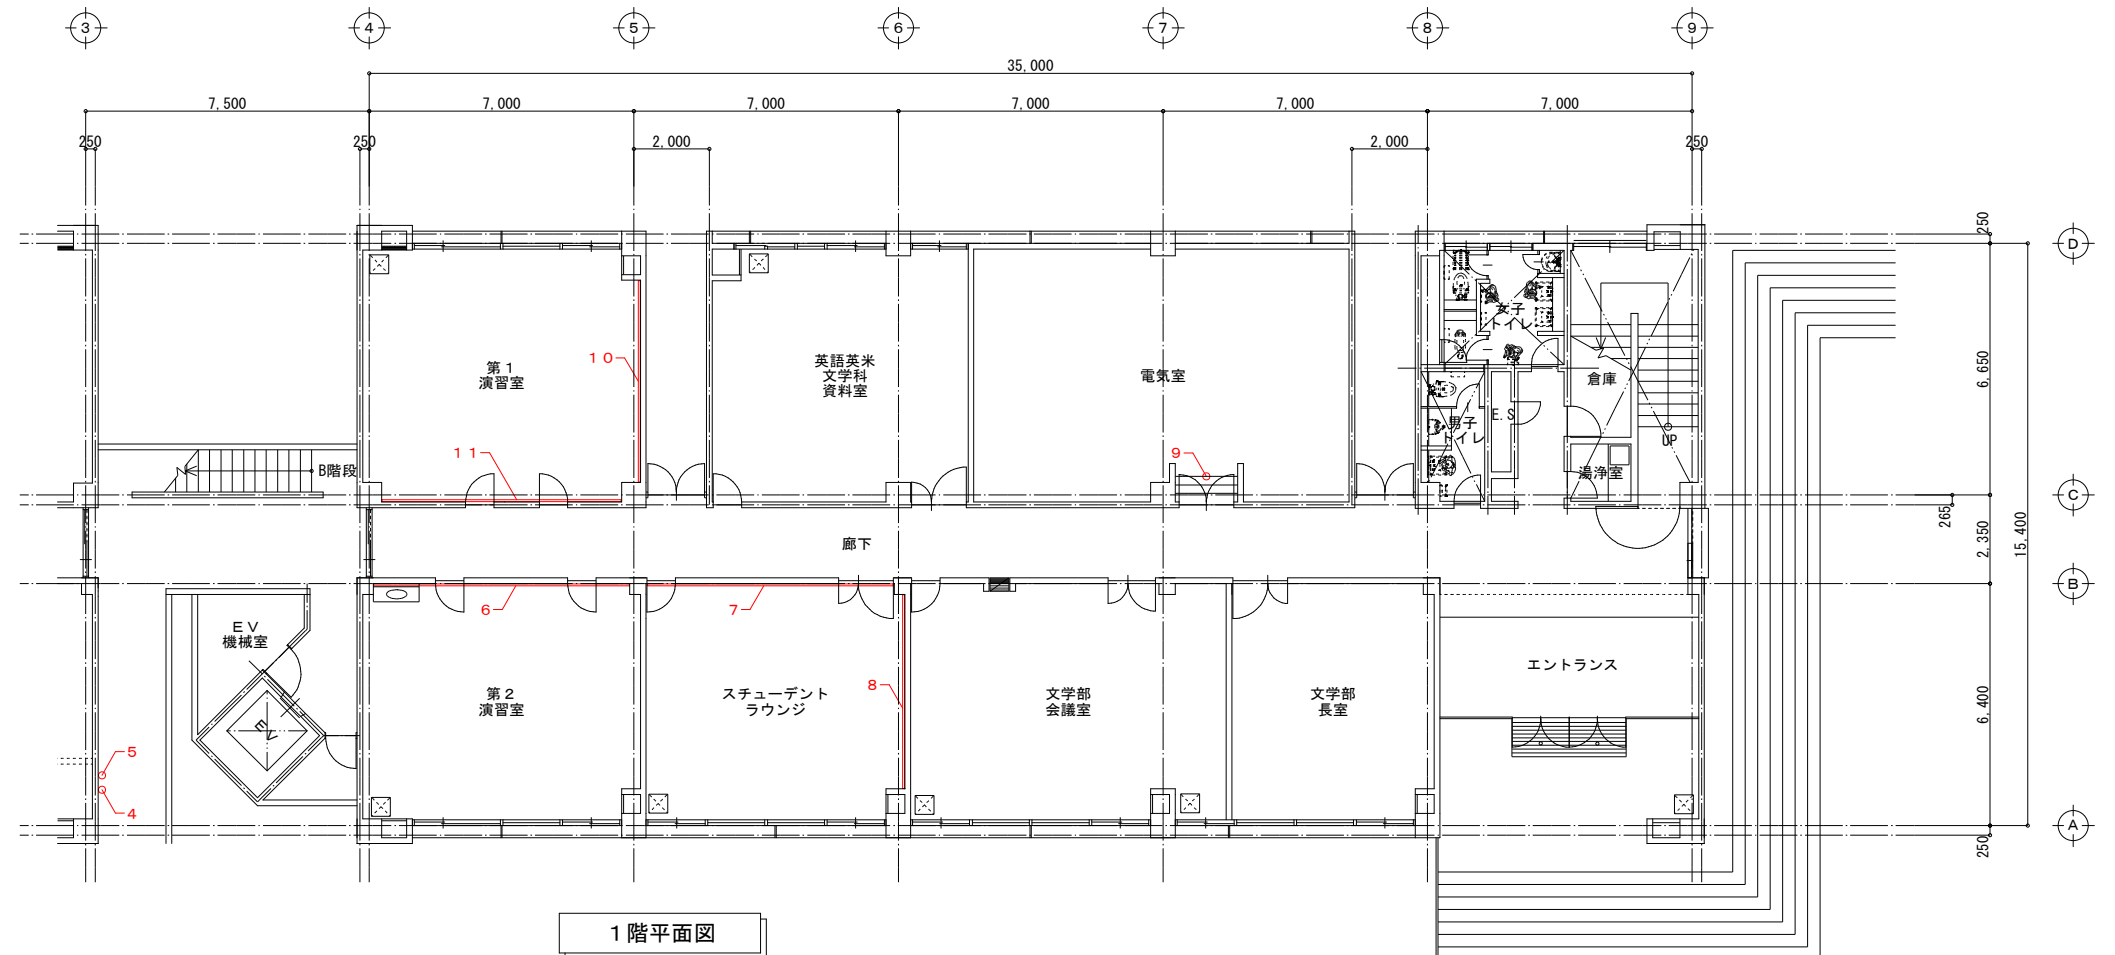
1階平面図

番号	損傷状況	改修方法		
		改修工法	数量	単位
1	壁ひび割れ	エポキシ樹脂注入	3.70	m
		E P 塗装 (L3700×W100)	0.37	m ²
2	天井ボードの破損	ケイカル板 (t6) 撤去・新設 (W650×L1300)	0.85	m ²
		E P 塗装		
3	壁ひび割れ	エポキシ樹脂注入	0.40	m
		E P 塗装 (L400×W100)	0.04	m ²
4	E X P . J カバーシール切れ	既存シール撤去・新設 (MS-2 15×10)	7.20	m
5	壁ひび割れ	エポキシ樹脂注入	2.40	m
		E P 塗装 (L2400×H100)	0.24	m ²
6	建具開閉不可	扉の交換 (詳細は建具表参照のこと)	1	箇所
7	建具の故障	フランス落としの交換	1	箇所
8	壁ひび割れ	エポキシ樹脂注入	2.60	m
		E P 塗装 (L2600×H100)	0.26	m ²
9	壁ひび割れ	エポキシ樹脂注入	4.25	m
		E P 塗装 (L4250×H100)	0.43	m ²
10	壁ひび割れ	エポキシ樹脂注入	0.15	m
		E P 塗装 (L150×H100)	0.02	m ²
11	壁ひび割れ	エポキシ樹脂注入	2.85	m
		E P 塗装 (L2850×H100)	0.02	m ²
12	壁ひび割れ	エポキシ樹脂注入	1.10	m
		E P 塗装 (L1100×H100)	0.11	m ²
13	壁ひび割れ	エポキシ樹脂注入	1.10	m
		E P 塗装 (L1100×H100)	0.11	m ²
14	壁ひび割れ	全面 E P 塗装 (W5250×H2400)	12.60	m ²
15	幅木の破損	幅木新設 (H=60)	0.95	m
16	幅木の破損	既存幅木撤去・新設 (H=60)	0.52	m
17	壁ひび割れ	エポキシ樹脂注入	2.50	m
		E P 塗装 (L2500×H100)	0.25	m ²
18	壁ひび割れ	エポキシ樹脂注入	5.90	m
		E P 塗装 (L5900×W100)	0.59	m ²
19	壁ひび割れ	エポキシ樹脂注入	5.90	m

コーキング処理 (L950+H2000) × 2	5.90	m
19	壁ひび割れ	エポキシ樹脂注入	2.35	m
		E P 塗装 (L2500×H100)	0.24	m ²

番号	損傷状況	改修方法		
		改修工法	数量	単位
20	壁ひび割れ	エポキシ樹脂注入	0.20	m
		E P 塗装 (L200×W100)	0.02	m ²
21	壁ひび割れ	エポキシ樹脂注入	0.40	m
		E P 塗装 (L400×W100)	0.04	m ²
22	壁ひび割れ	エポキシ樹脂注入	1.10	m
		E P 塗装 (L1100×W100)	0.11	m ²
23	壁ひび割れ	エポキシ樹脂注入	0.90	m
		E P 塗装 (L900×W100)	0.09	m ²
24	ピーコックのはずれ (3箇所)	ピーコック損部補修 (100×100)	0.03	m ²
		複層塗材E吹付

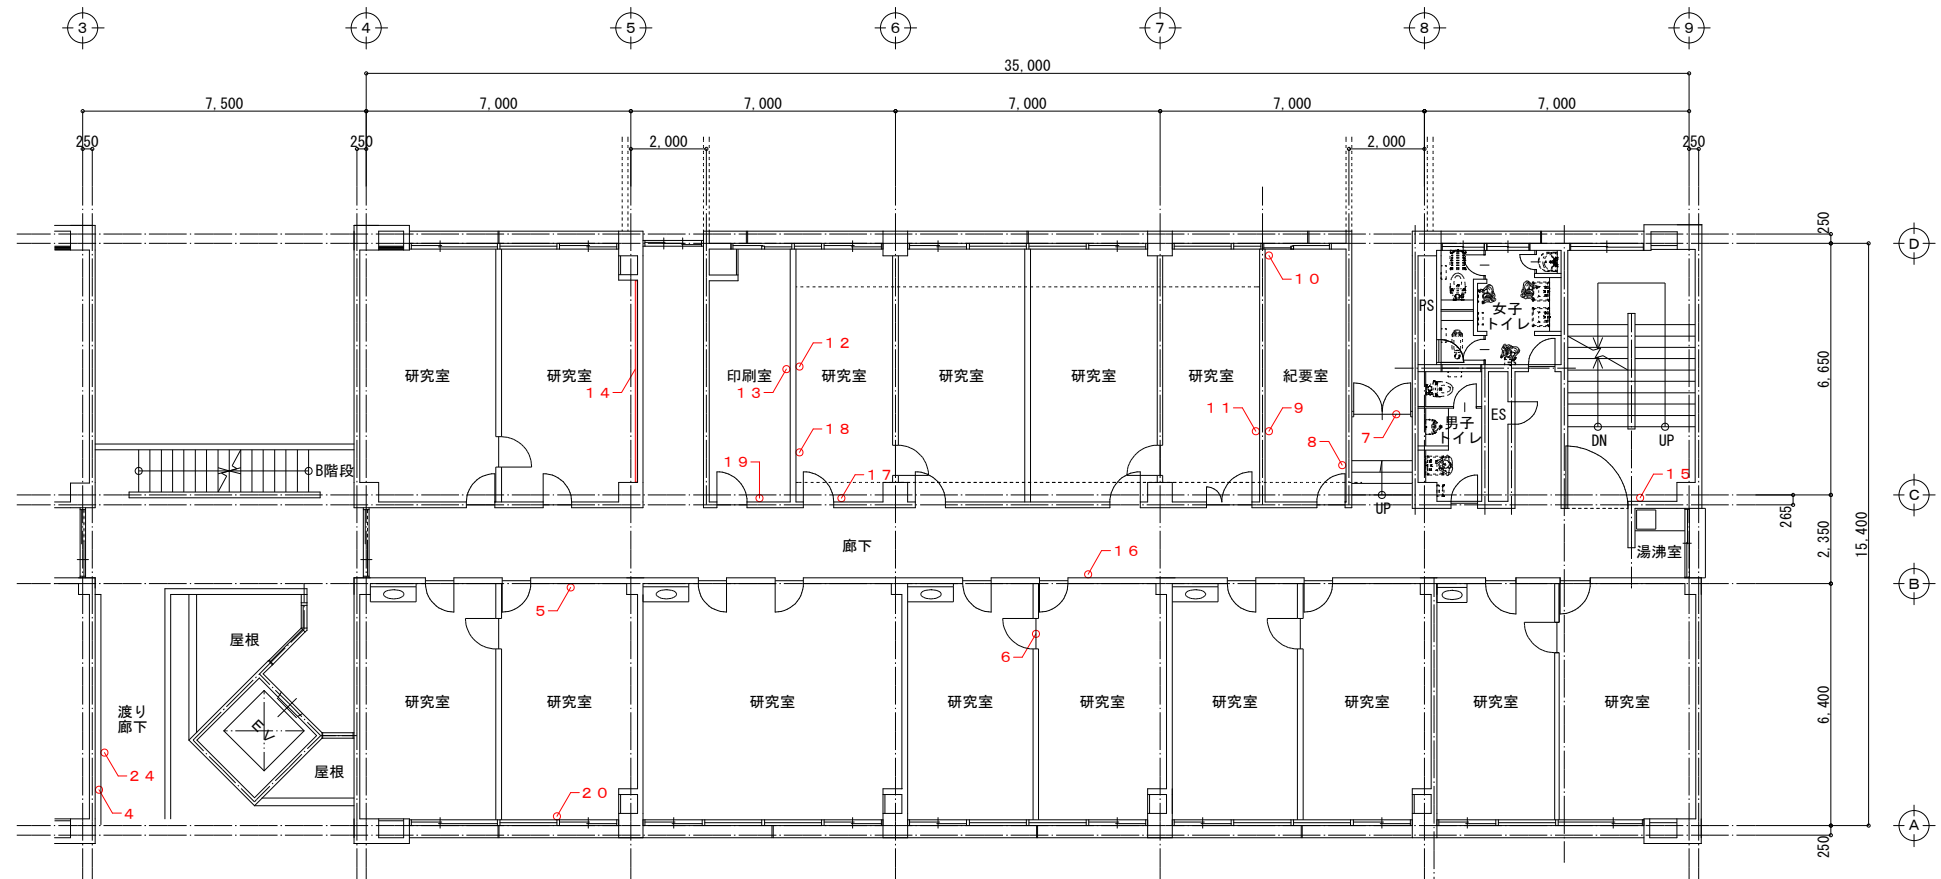
2階平面図

番号	損傷状況	改修方法		
		改修工法	数量	単位
1	壁ひび割れ	エポキシ樹脂注入	1.00	m
		E P 塗装 (L1000×W100)	0.10	m ²
2	壁ひび割れ	エポキシ樹脂注入	0.50	m
		E P 塗装 (L500×W100)	0.05	m ²
3	壁ひび割れ	エポキシ樹脂注入	0.70	m
		E P 塗装 (L700×W100)	0.07	m ²
4	建具開閉不可	扉の交換 (詳細は建具表参照のこと)	1	箇所
