熊本県立大学長寿命化改修（建築）工事

工事名称 熊本県立大学長寿命化改修(建築)工事

工事名称	熊本県立大学長寿命化改修（建築）工事					
工事場所	熊本県熊本市東区月出3丁目1番100号（キャンパス）					
延床面積 構造階数	本部棟：1,502.25㎡	R C造	2階建	屋外階段下倉庫：130.50㎡	R C造	1階建
	中ホール：466.69㎡	R C造	2階建	大ホール・講義棟2号館・総合管理学部棟：9,820.79㎡	R C造	5階建
	サブアリーナ・CPDホール：1,347.58㎡	R C造	2階建	アリーナ：3,414.03㎡	R C造	2階建
	小ホール・文学部棟：3,108.06㎡	R C造	4階建	環境共生学部北棟・南棟：5,576.39㎡	R C造	6階建
工事概要	環境共生学部西棟：6,317.80㎡					
	R C造 4階建					
工事概要	外部：屋根防水改修工事、吹付・塗装改修工事					
	内部：内部改修工事、建具改修工事、吹付・塗装改修工事

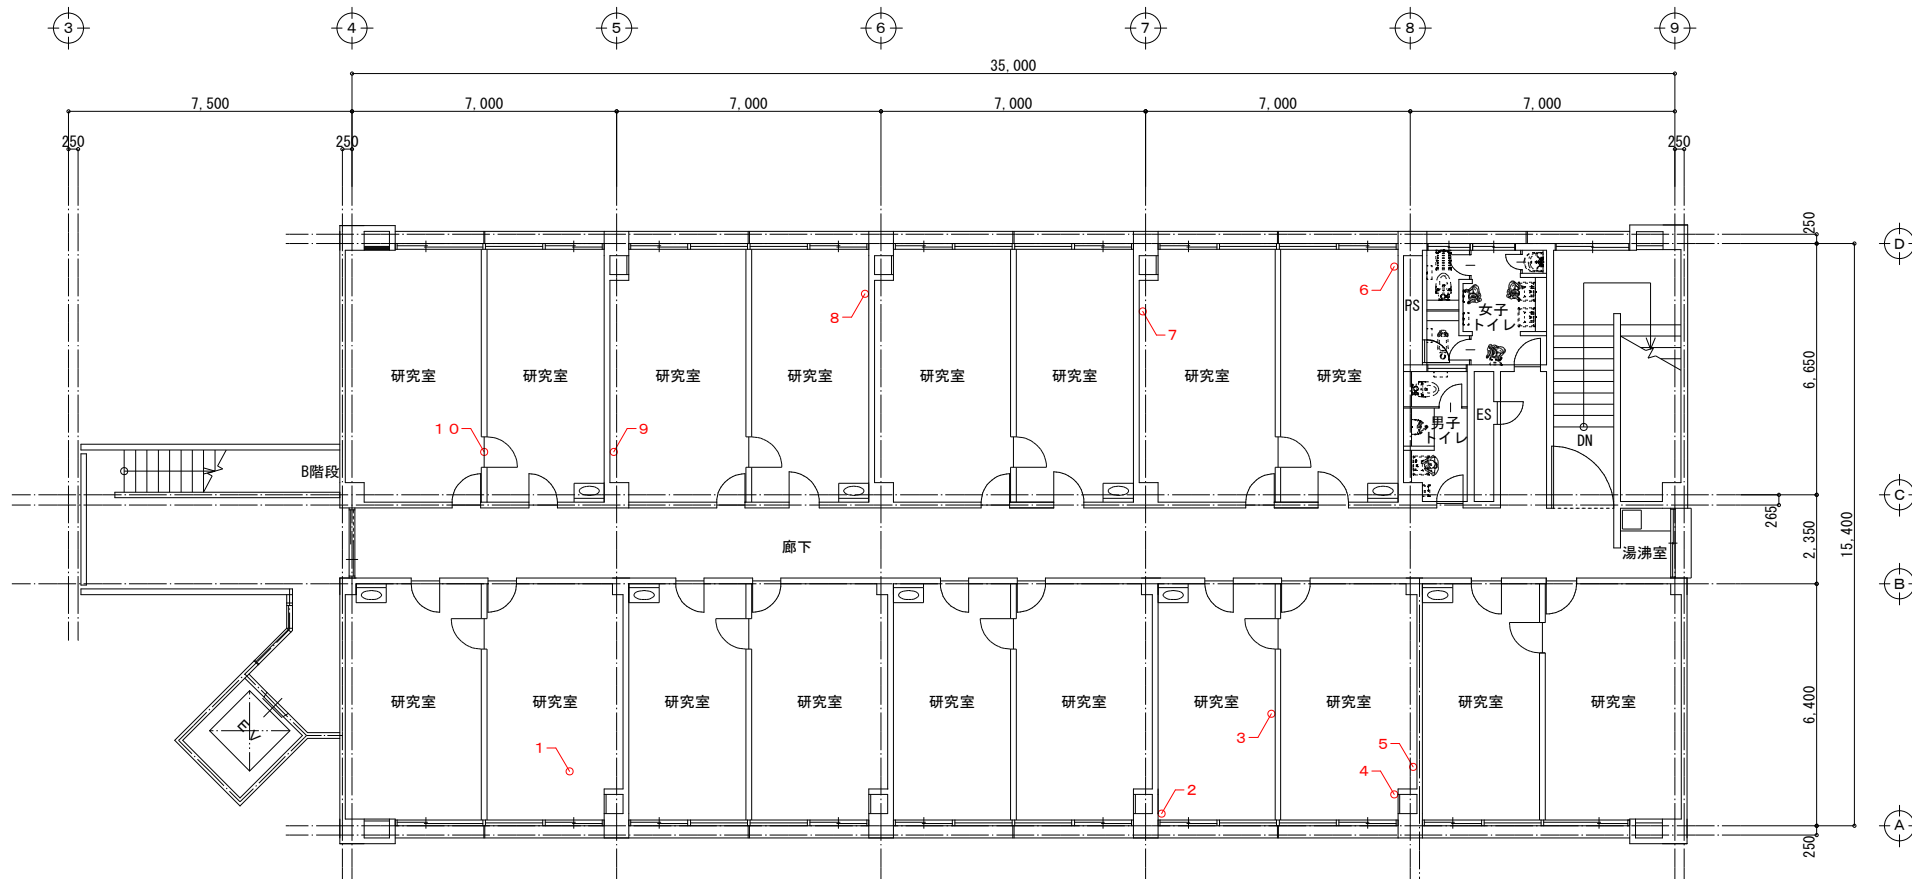
4階平面図

番号	損傷状況	改修方法		
		改修工法	数量	単位
1	天井ボードに染み	化粧石膏ボード (t9.5) 撤去・新設 (900×900×4枚)	3.24	m ²
2	壁ひび割れ	エポキシ樹脂注入	2.80	m
		E.P.塗装 (L2800×W100)	0.28	m ²
3	天井ボードに染み	化粧石膏ボード (t9.5) 撤去・新設 (900×900×2枚)	1.62	m ²
4	壁ボード jointクラック	コーキング処理	2.30	m
5	壁ひび割れ	エポキシ樹脂注入	1.80	m
		E.P.塗装 (L1800×W100)	0.18	m ²
6	壁ひび割れ	エポキシ樹脂注入	2.65	m
		E.P.塗装 (L2650×W100)	0.27	m ²
7	壁ひび割れ	エポキシ樹脂注入	4.10	m
		E.P.塗装 (L4100×W100)	0.41	m ²
8	壁ひび割れ	エポキシ樹脂注入	3.50	m
		E.P.塗装 (L3500×W100)	0.35	m ²
9	壁ひび割れ	エポキシ樹脂注入	2.55	m
		E.P.塗装 (L2550×W100)	0.26	m ²
10	建具開閉不可	扉の交換 (詳細は建具表参照のこと)	1	箇所
11	屋根シート防水のはがれ	※詳細図参照のこと		
12	屋根シート防水のはがれ	※詳細図参照のこと

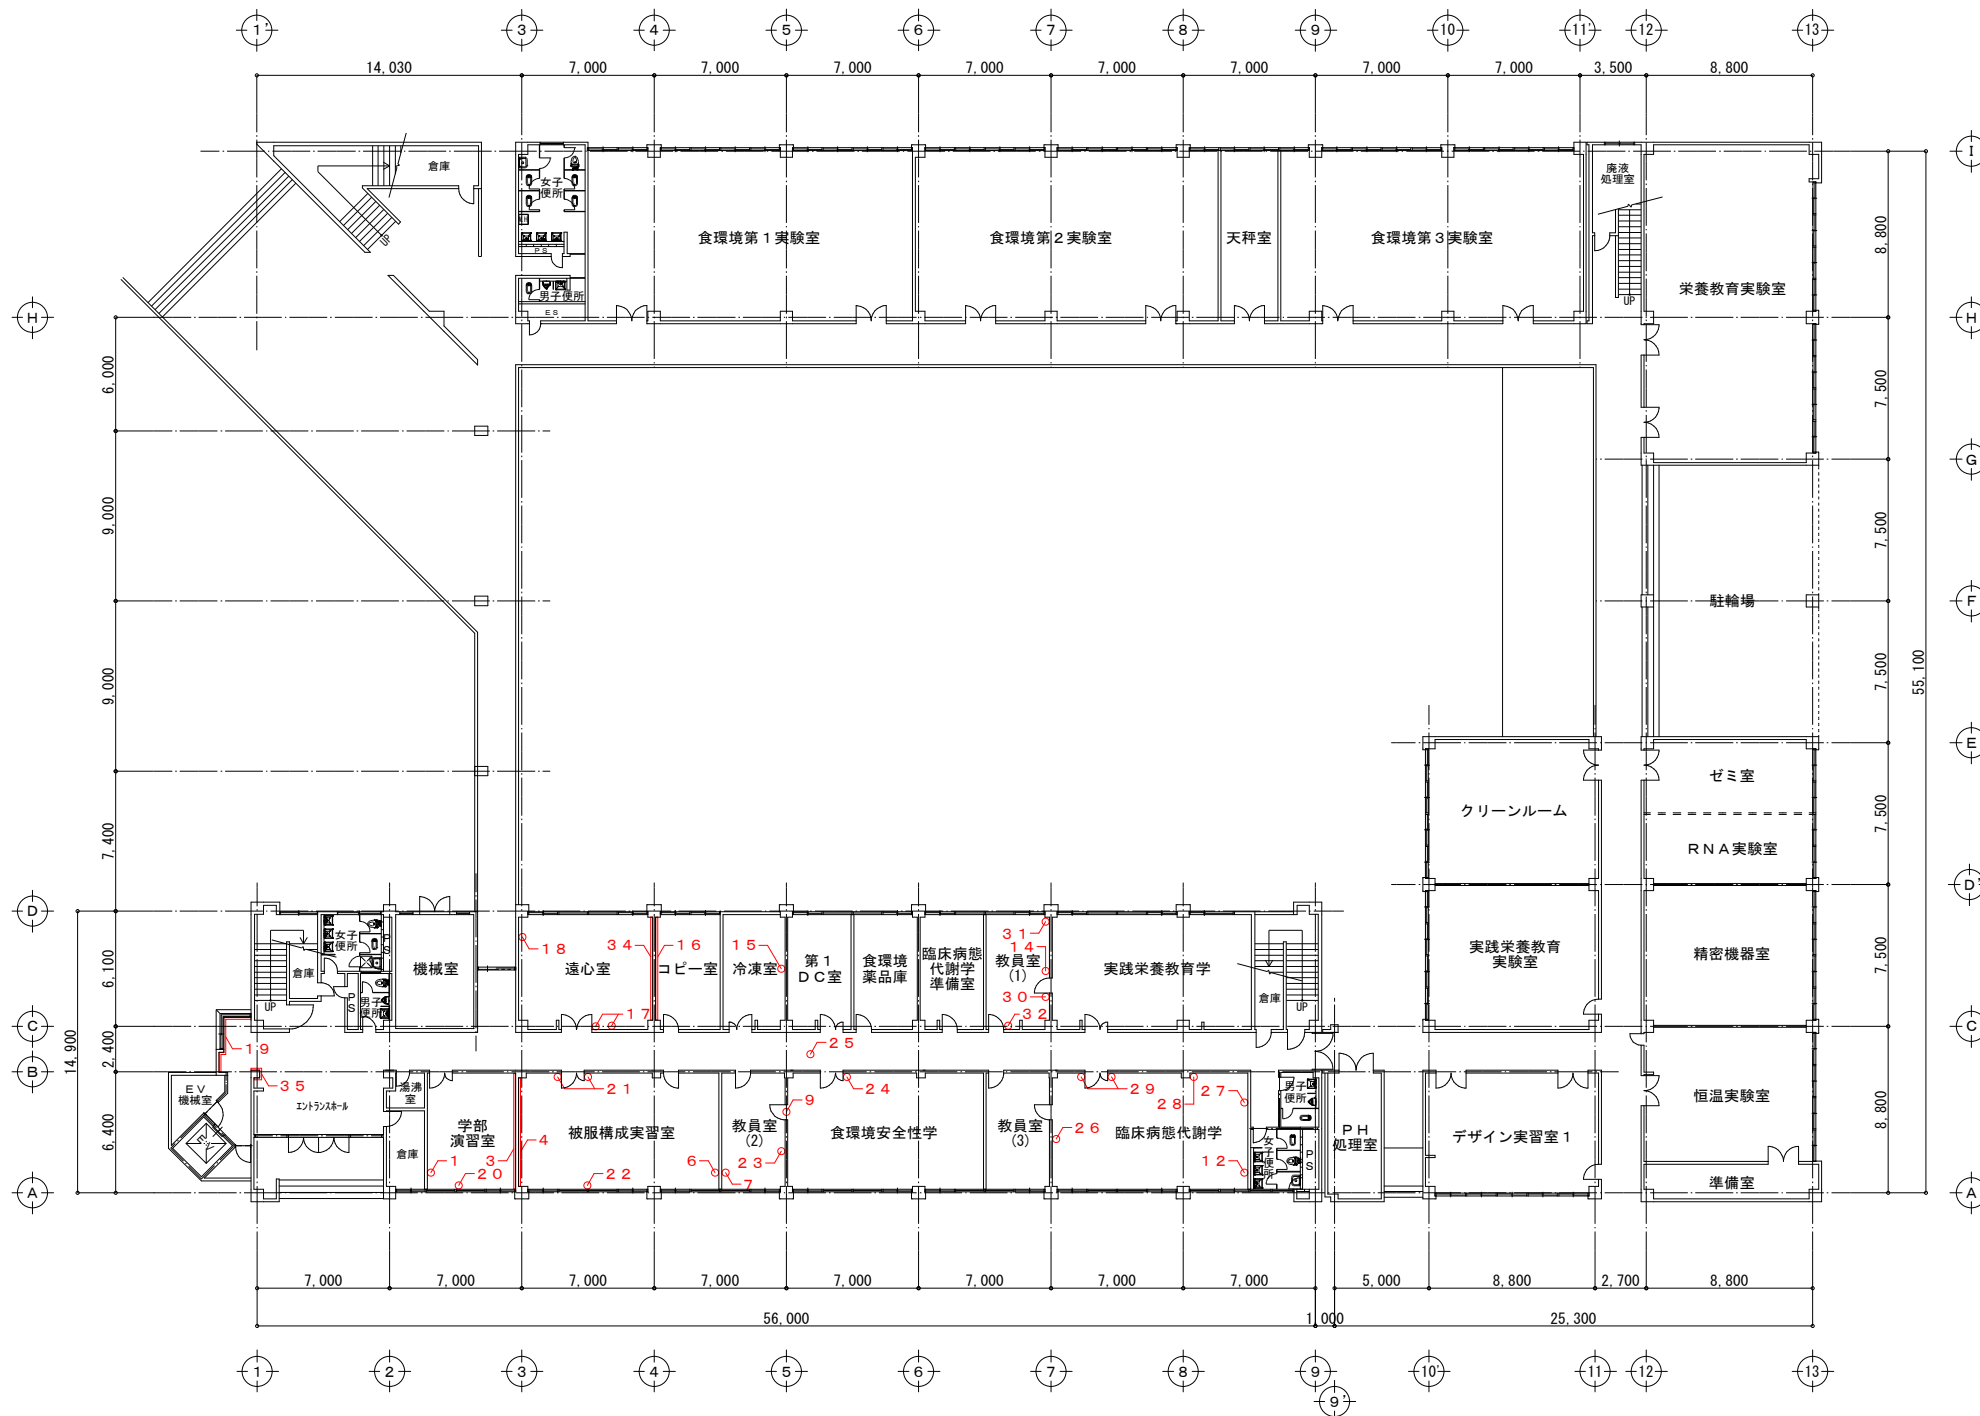
1階平面図

番号	損傷状況	改修方法		
		改修工法	数量	単位
1	壁ひび割れ	エポキシ樹脂注入 E P 塗装 (W8400×H100)	8.40 0.84	m ㎡
2	欠番			
3	壁ひび割れ	全面モルタル補修 (W6200×H2400) 全面 E P 塗装	14.88	m
4	壁ひび割れ	全面モルタル補修 (W5730×H2500) 全面 E P 塗装	14.33	m
5	欠番			
6	壁ひび割れ	エポキシ樹脂注入 E P 塗装 (W4400×H100)	4.40 0.44	m ㎡
7	壁ひび割れ	エポキシ樹脂注入 E P 塗装 (W7750×H100)	7.75 0.78	m ㎡
8	欠番			
9	建具調整	扉の交換 (詳細は3階平面図建具表参照のこと)	1	箇所
10	欠番			
11	欠番			
12	壁ひび割れ	エポキシ樹脂注入 E P 塗装 (W1800×H100)	1.80 0.18	m ㎡
13	欠番			
14	壁ひび割れ	エポキシ樹脂注入 E P 塗装 (W2930×H100)	2.93 0.29	m ㎡
15	壁ひび割れ・欠損	エポキシ樹脂注入 欠損部モルタル補修 (100角) E P 塗装 (W3900×H100、100角)	3.90 0.01 0.40	m ㎡ ㎡
16	壁ひび割れ	全面モルタル補修 (W5430×H2500) 全面 E P 塗装	13.58	㎡
17	壁ひび割れ	エポキシ樹脂注入 E P 塗装 (W6250×H100)	6.25 0.63	m ㎡
18	壁ひび割れ	全面モルタル補修 (W4650×H2480) 全面 E P 塗装	11.53	㎡
19	塗装のはがれ・欠損	欠損部モルタル補修 (W70×D50×H200) E P 塗装 (W3400×H460) E P 塗装 (W1240×H270)	0.01 1.57 0.34	m3 ㎡ ㎡
20	壁ひび割れ (腰壁)	エポキシ樹脂注入 E P 塗装 (W1790×H100)	1.79 0.18	m ㎡
21	壁ひび割れ	エポキシ樹脂注入 E P 塗装 (W1750×H100)	1.75 0.18	m ㎡
22	壁ひび割れ (腰壁)	エポキシ樹脂注入 E P 塗装 (W1400×H100)	1.40 0.14	m ㎡

23	壁ひび割れ	エポキシ樹脂注入 E P 塗装 (W2650×H100)	2.65 0.27	m ㎡
24	壁ひび割れ	エポキシ樹脂注入 E P 塗装 (W5450×H100)	5.45 0.55	m ㎡
25	床下点検口 仕上げ無し	P タイル新設 (600角)	1	箇所
26	壁ひび割れ	エポキシ樹脂注入 E P 塗装 (W5450×H100)	5.45 0.55	m ㎡
27	壁ひび割れ	エポキシ樹脂注入 E P 塗装 (W500×H100)	0.50 0.05	m ㎡
28	壁ひび割れ	エポキシ樹脂注入 E P 塗装 (W800×H100)	0.80 0.08	m ㎡
29	壁ひび割れ	エポキシ樹脂注入 E P 塗装 (W7330×H100)	7.33 0.73	m ㎡
30	壁ひび割れ	エポキシ樹脂注入 E P 塗装 (W1150×H100)	1.15 0.12	m ㎡
31	壁ひび割れ	エポキシ樹脂注入 E P 塗装 (W2000×H100)	2.00 0.20	m ㎡
32	壁ひび割れ	エポキシ樹脂注入 E P 塗装 (W1650×H100)	1.65 0.17	m ㎡
33	壁ひび割れ	エポキシ樹脂注入 E P 塗装 (W3300×H100)	3.30 0.33	m ㎡
34	壁ひび割れ	全面モルタル補修 (W5430×H2480) 全面 E P 塗装	13.47	㎡
35	塗装のはがれ	E P 塗装 (W1510×H100)	1.51	㎡

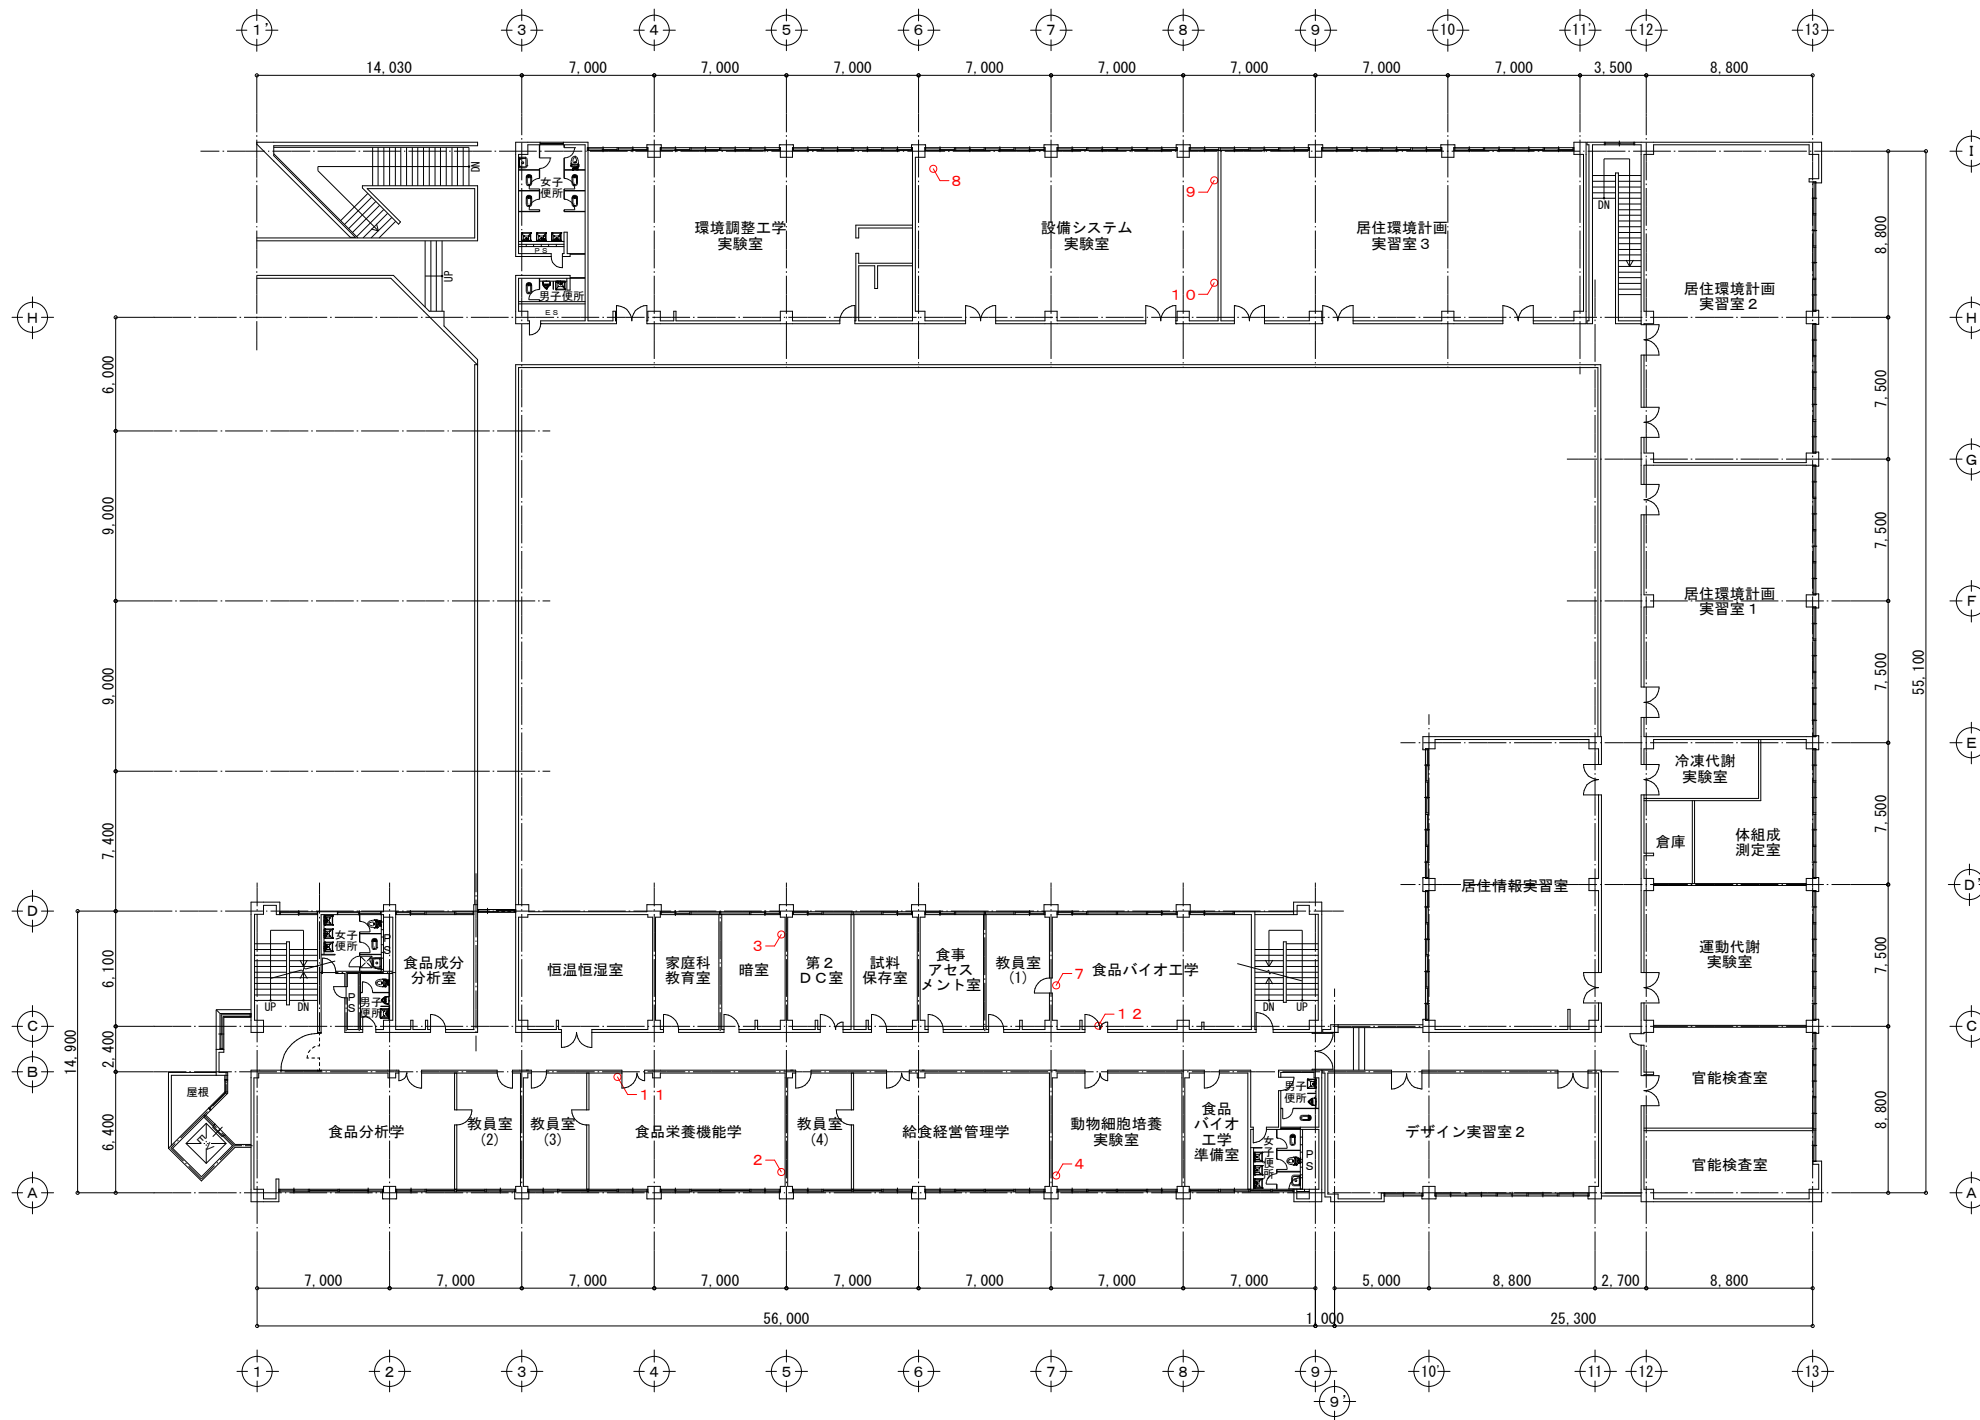
2階平面図

番号	損傷状況	改修方法		
		改修工法	数量	単位
1	欠番			
2	壁ひび割れ	エポキシ樹脂注入 E P 塗装 (W4000×H100)	4.00 0.40	m ㎡
3	壁ひび割れ	エポキシ樹脂注入 E P 塗装 (W2000×H100)	2.00 0.20	m ㎡
4	壁ひび割れ	エポキシ樹脂注入 E P 塗装 (W4200×H100)	4.20 0.42	m ㎡
5	欠番			
6	欠番			
7	壁ひび割れ	エポキシ樹脂注入 E P 塗装 (W1000×H100)	1.00 0.10	m ㎡
8	天井ボードの破損	化粧石膏ボード (t9.5) 撤去・復旧 (900角×1) (1200角×1) (900×1200)	3.33	㎡
9	壁ひび割れ	エポキシ樹脂注入 E P 塗装 (W4000×H100)	4.00 0.40	m ㎡
10	壁ひび割れ	エポキシ樹脂注入 E P 塗装 (W2000×H100)	2.00 0.20	m ㎡
11	壁ひび割れ	エポキシ樹脂注入 E P 塗装 (W100×H400)	0.40 0.04	m ㎡
12	壁ひび割れ	エポキシ樹脂注入 E P 塗装 (W100×H1050)	1.05 0.11	m ㎡

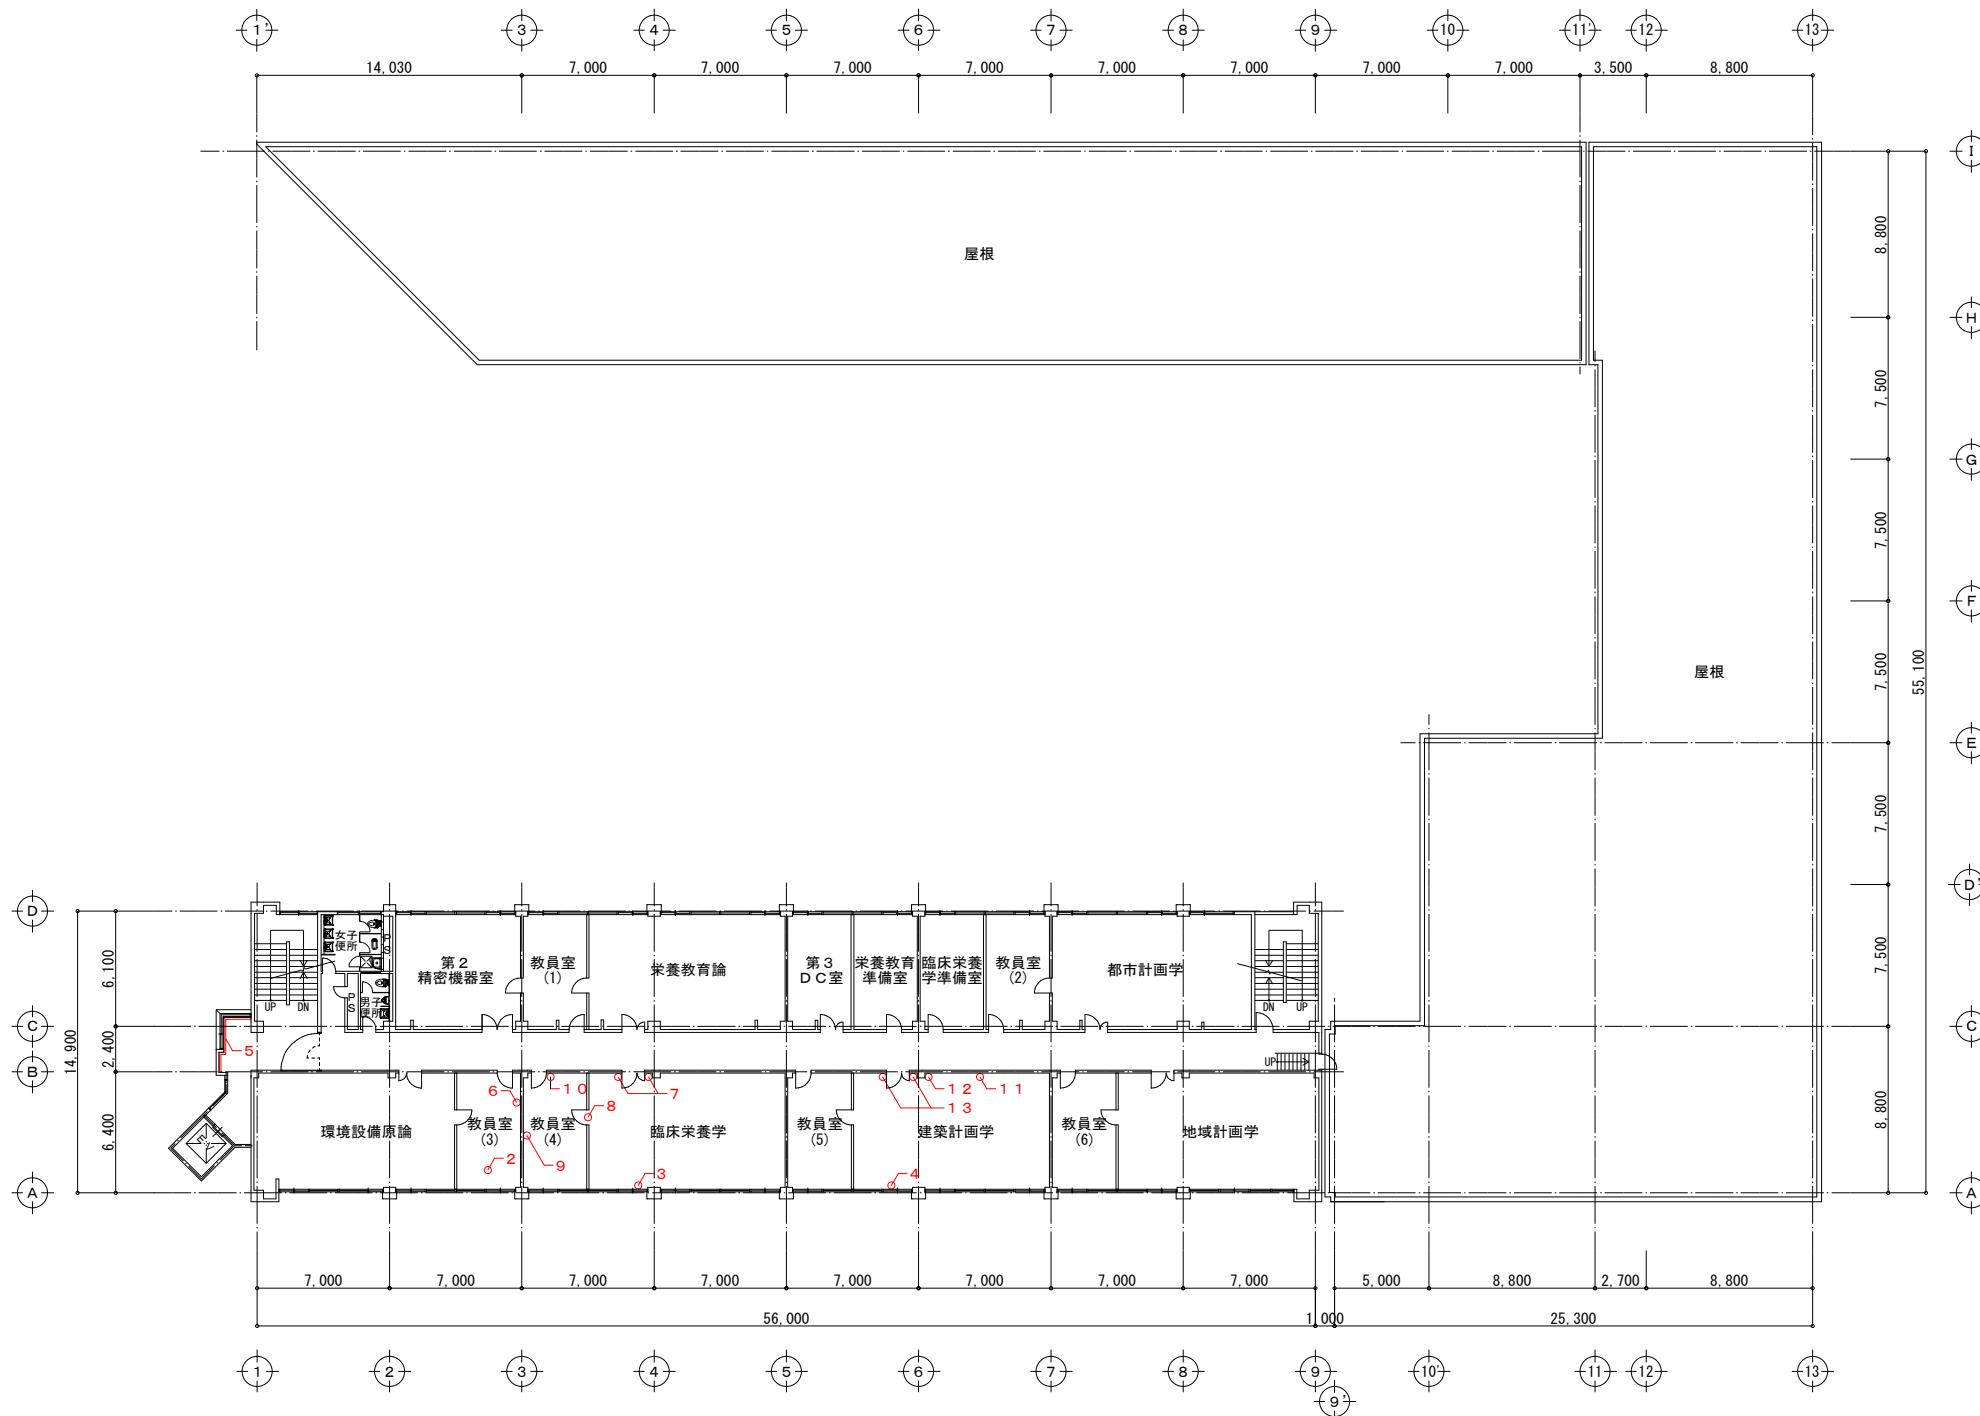
3階平面図

番号	損傷状況	改修方法		
		改修工法	数量	単位
1	欠番			
2	天井ボード破損	化粧石膏ボード (t9.5) 撤去・新設 (900角)	0.81	m ²
3	壁ひび割れ (腰壁)	エポキシ樹脂注入 E P 塗装 (W100×H150)	0.15 0.02	m m ²
4	壁ひび割れ	エポキシ樹脂注入 E P 塗装 (W1000×H100)	1.00 0.10	m m ²
5	壁塗装のはがれ (腰壁)	下地調整 E P 塗装 (W4630×H400)	1.85	m ²
6	壁ひび割れ	エポキシ樹脂注入 E P 塗装 (W1300×H100)	1.30 0.13	m m ²
7	壁ひび割れ	エポキシ樹脂注入 E P 塗装 (W1400×H100)	1.40 0.14	m m ²
8	建具調整	扉の交換 (詳細は建具表参照のこと)	1	箇所
9	壁ひび割れ	エポキシ樹脂注入 E P 塗装 (W6000×H100)	6.00 0.60	m m ²
10	壁ひび割れ	エポキシ樹脂注入 E P 塗装 (W100×H2400)	2.40 0.24	m m ²
11	壁ひび割れ	エポキシ樹脂注入 E P 塗装 (W2250×H100)	2.25 0.23	m m ²
12	壁ひび割れ	エポキシ樹脂注入 E P 塗装 (W100×H800)	0.80 0.08	m m ²
13	壁ひび割れ	エポキシ樹脂注入 E P 塗装 (W100×H1000)	1.00 0.10	m m ²

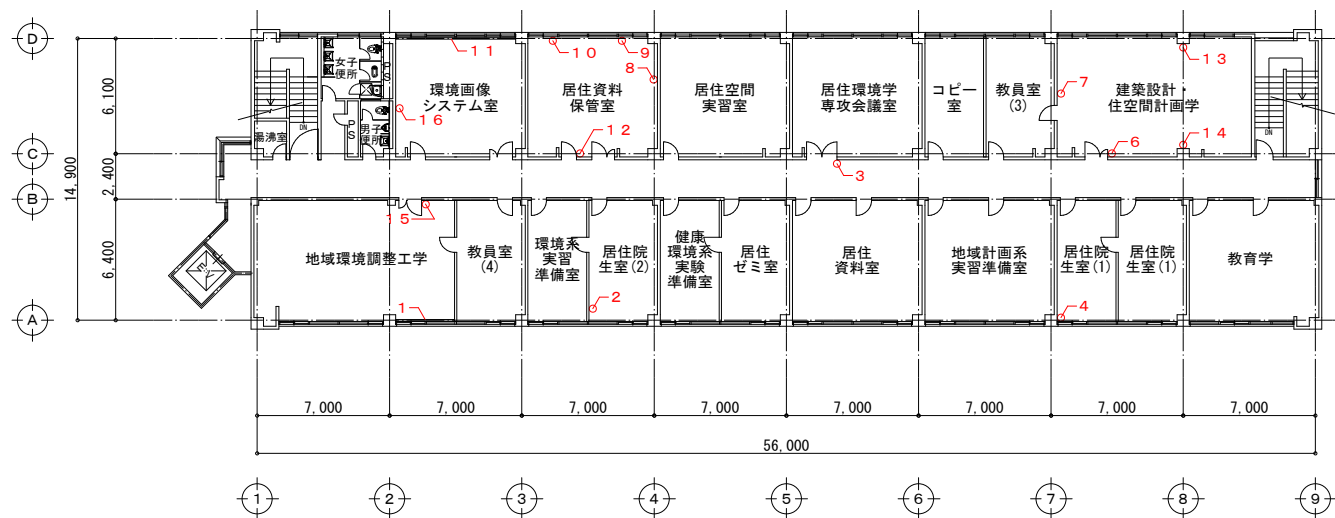
4階平面図

番号	損傷状況	改修方法		
		改修工法	数量	単位
1	壁ボードすき間	石膏ボード (t12.5) 撤去・新設 (W3100×H350) E P 塗装	1.09	m ²
2	壁棧木外れ	壁棧木取付 (D20×H30)	3.60	m
3	壁ひび割れ	エポキシ樹脂注入 E P 塗装 (W100×H1500)	1.50 0.15	m m ²
4	壁ボード塗装のはがれ	石膏ボード (t12.5) 撤去・新設 (W3150×H250) E P 塗装	0.79	m ²
5	欠番			
6	壁ひび割れ	エポキシ樹脂注入 E P 塗装 (W400×H100)	0.40 0.04	m m ²
7	壁ひび割れ	エポキシ樹脂注入 E P 塗装 (W4400×H100)	4.40 0.44	m m ²
8	壁ひび割れ	エポキシ樹脂注入 E P 塗装 (W2800×H100)	2.80 0.28	m m ²
9	壁ひび割れ (腰壁)	エポキシ樹脂注入 E P 塗装 (W6700×H100)	6.70 0.67	m m ²
10	壁ボードの破損	石膏ボード (t12.5) 撤去・新設 (W1850×H350) E P 塗装	0.65	m ²
11	壁ボード塗装のはがれ (全面)	下地調整 E P 塗装 (W6330×H250)	1.58	m ²
12	壁ひび割れ	エポキシ樹脂注入 E P 塗装 (W100×H2500)	2.50 0.25	m m ²
13	天井ボードの破損	化粧石膏ボード (t9.5) 撤去・新設 (900角)	0.81	m ²
14	壁ひび割れ	エポキシ樹脂注入 E P 塗装 (W1700×H100)	1.70 0.17	m m ²
15	壁ひび割れ	エポキシ樹脂注入 E P 塗装 (W100×H500)	0.50 0.05	m m ²
16	壁ひび割れ	エポキシ樹脂注入 E P 塗装 (W600×H100)	0.60 0.06	m m ²

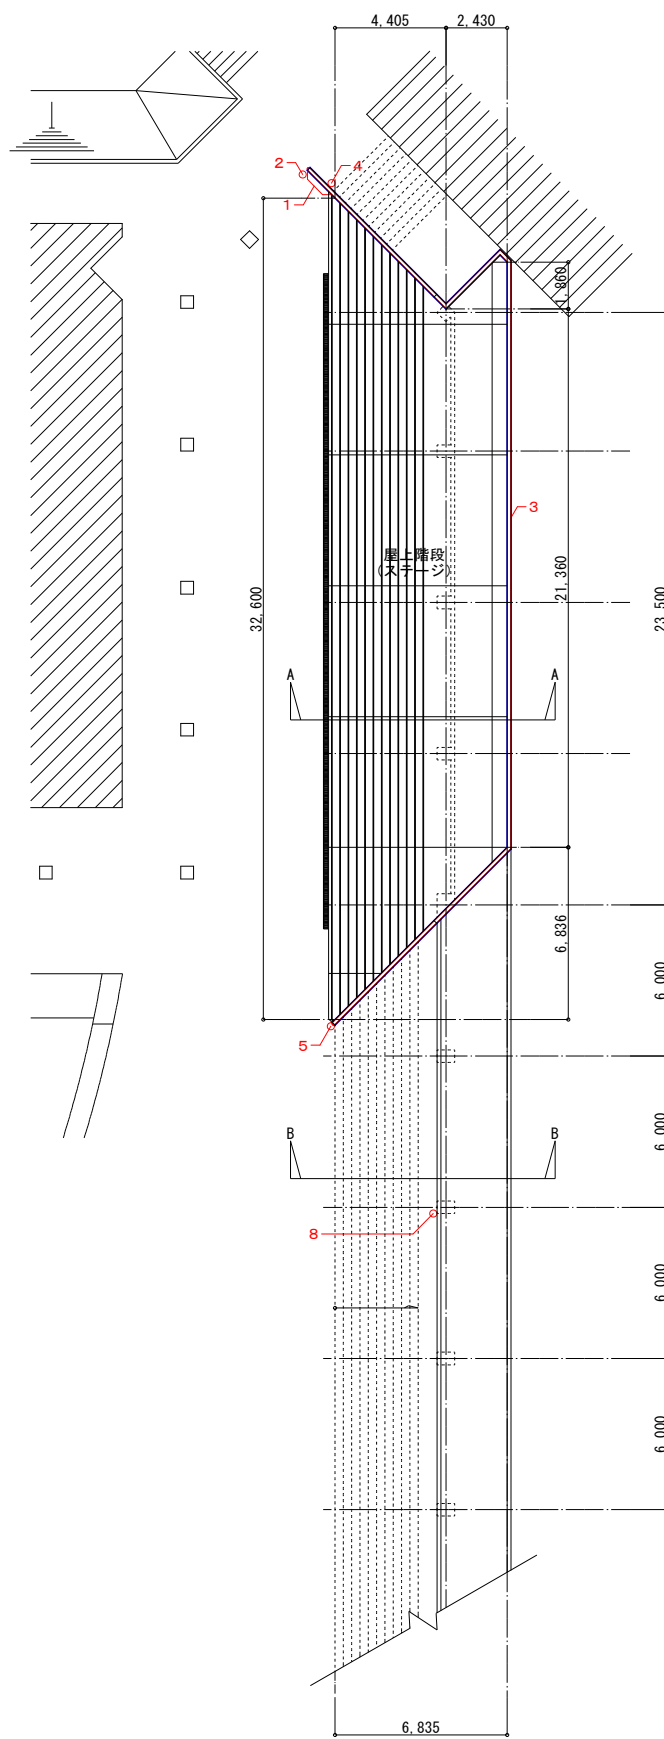
屋上階段平面図

番号	損傷状況	改修方法		
		改修工法	数量	単位
1	手摺壁浮き、欠損	浮き、欠損部分撤去・復旧 (W1150×H650×D70)	1	箇所
2	既存床タイル割れ・浮き	床タイルの撤去・新設 (W650×D400)	0.26	m ²
3	スチール製手摺 塗装のはがれ、錆	ケレン清掃、錆止めの上、ウレタン塗装 (L44990×W471)	21.19	m ²
4	手摺壁ひび割れ	エポキシ樹脂注入 E P 塗装 (W230×D100)	0.23 0.02	m m ²
5	手摺壁欠損	欠損部分撤去・復旧 (W100×H300×D50)	1	箇所
6	スラブ下塗装のはがれ	E P 塗装 (W2390×L14570) E P 塗装 (W2390×L2370×0.5)	37.65	m ²
7	梁下吹付け材の浮き	下地調整 弾性吹付けタイル (W280×L900)	0.25	m ²
8	壁ひび割れ	エポキシ樹脂注入 弾性吹付けタイル (W100×L900)	0.90 0.09	m m ²
9	手摺壁吹付改修	※範囲は立面図参照のこと

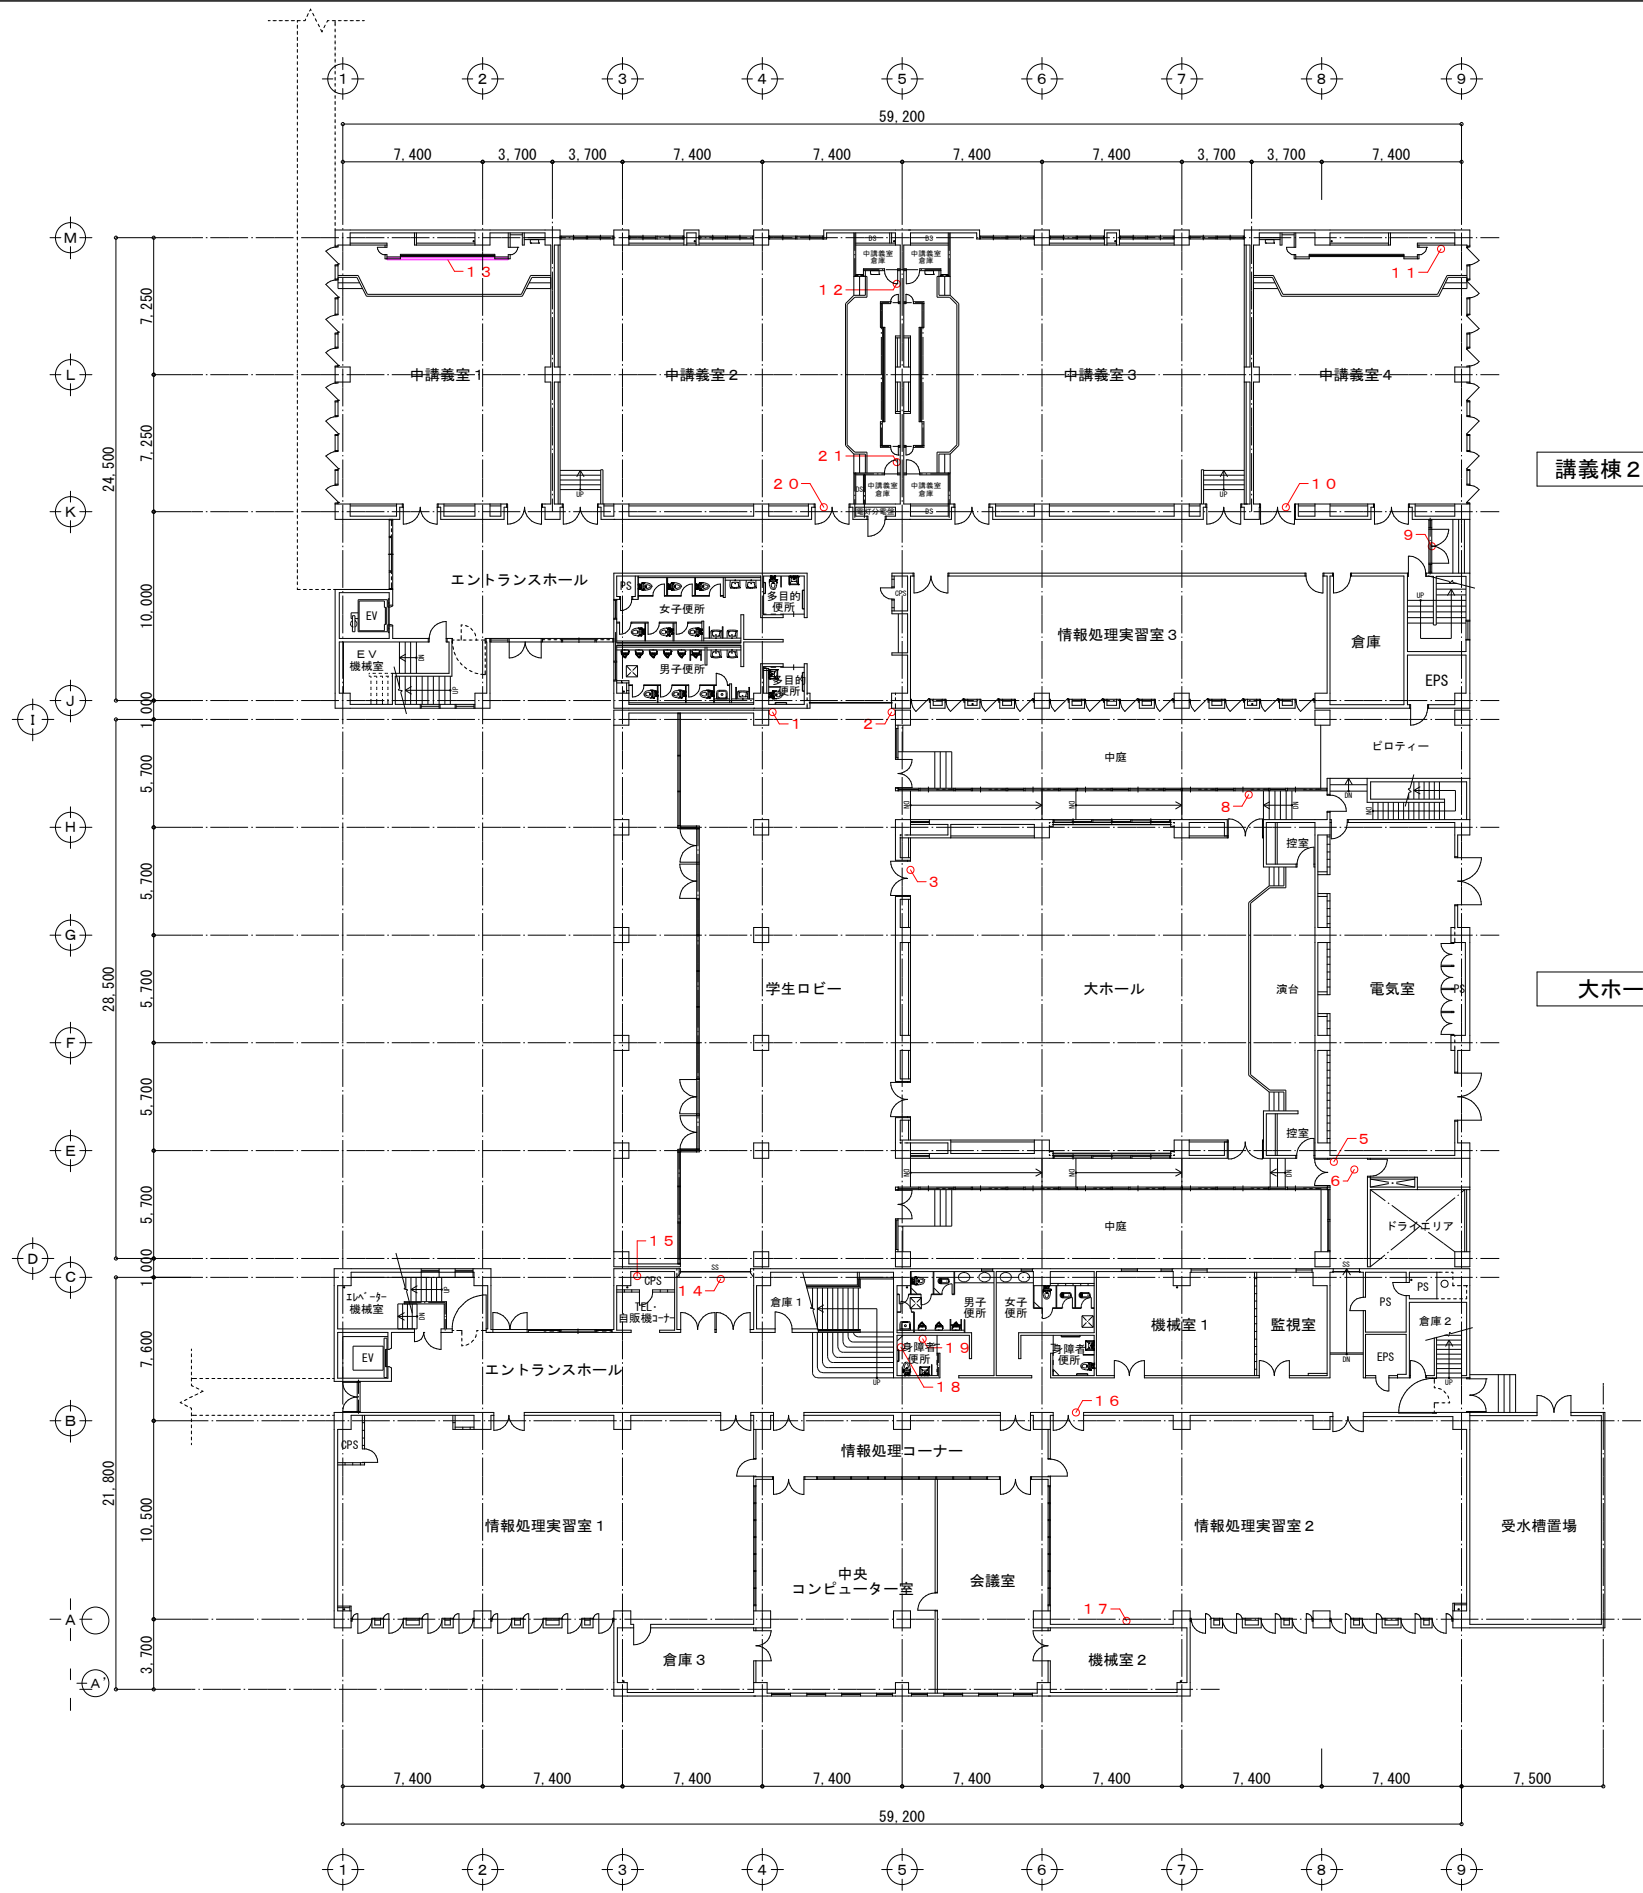
1階平面図

番号	損傷状況	改修方法		
		改修方法	数量	単位
1	E X P. Jの変形・シーリングのはがれ	E X P. Jカバーの調整 (垂直方向) シーリングの撤去・打替え (垂直方向)	7.50 15.00	m m
2	E X P. Jの変形・シーリングのはがれ	E X P. Jカバーの調整 (垂直方向) シーリングの撤去・打替え (垂直方向)	7.50 15.00	m m
3	扉閉閉不良 (S D)	建具調整 (扉サイズ: W1800×H2300)	1	箇所
4	欠番			
5	壁クラック・浮き	エポキシ樹脂注入 複層塗材E (W100×H2200)	2.20 0.22	m ㎡
6	天井ボードの染み	化粧石膏ボード (t9.5) 撤去・新設 (W300×L600×8枚)	1.44	㎡
7	欠番			
8	壁クロス、ボード結露カビ	石膏ボード (t12.5) 撤去・新設 (W4550×H1350) ビニールクロス張り	6.14	㎡
9	建具の故障 (A D)	フランス落としの交換 (扉サイズ: W900×H2000)	1	箇所
10	建具の故障 (S D)	ドアクローザーの交換 (扉サイズ: W900×H2000)	1	箇所
11	壁ボード穴あき	石膏ボード (t12.5) 撤去・新設 E P 塗装 (W910×H1350) 幅木撤去・新設 (H75)	1.23 1.23 1.00	㎡ ㎡ m
12	壁ひび割れ	エポキシ樹脂注入 E P 塗装 (W1600×H2450)	4.00 3.92	m ㎡
13	壁ボード塗装のはがれ	下地調整・E P 塗装 (W6570×H3150) - (黒板: W5000×H2100)	10.20	㎡
14	天井ボードの染み (2箇所)	石膏ボード捨貼 (t9.5) + 岩綿吸音板 (t12リフ付) 撤去・新設 (W2300×D600) (W400×D700)	1.66	㎡
15	セパコン外れ	欠損部補修 (150角) 欠損部補修 (200角)	7 1	箇所 箇所
16	建具の故障	フランス落としの交換 (扉サイズ: W800×H2000)	1	箇所
17	壁ひび割れ	エポキシ樹脂注入 E P 塗装 (W6000×H100)	6.00 0.60	m ㎡

18	壁ひび割れ	エポキシ樹脂注入 吹付タイル (W3300×H100)	3.30 0.33	m ㎡
19	壁ひび割れ	エポキシ樹脂注入 吹付タイル (W2500×H100)	2.50 0.25	m ㎡
20	建具の故障 (S D)	フランス落としの交換 (扉サイズ: W900×H2000)	1	箇所
21	壁ひび割れ	エポキシ樹脂注入 E P 塗装 (W400×H1200)	1.20 0.48	m ㎡

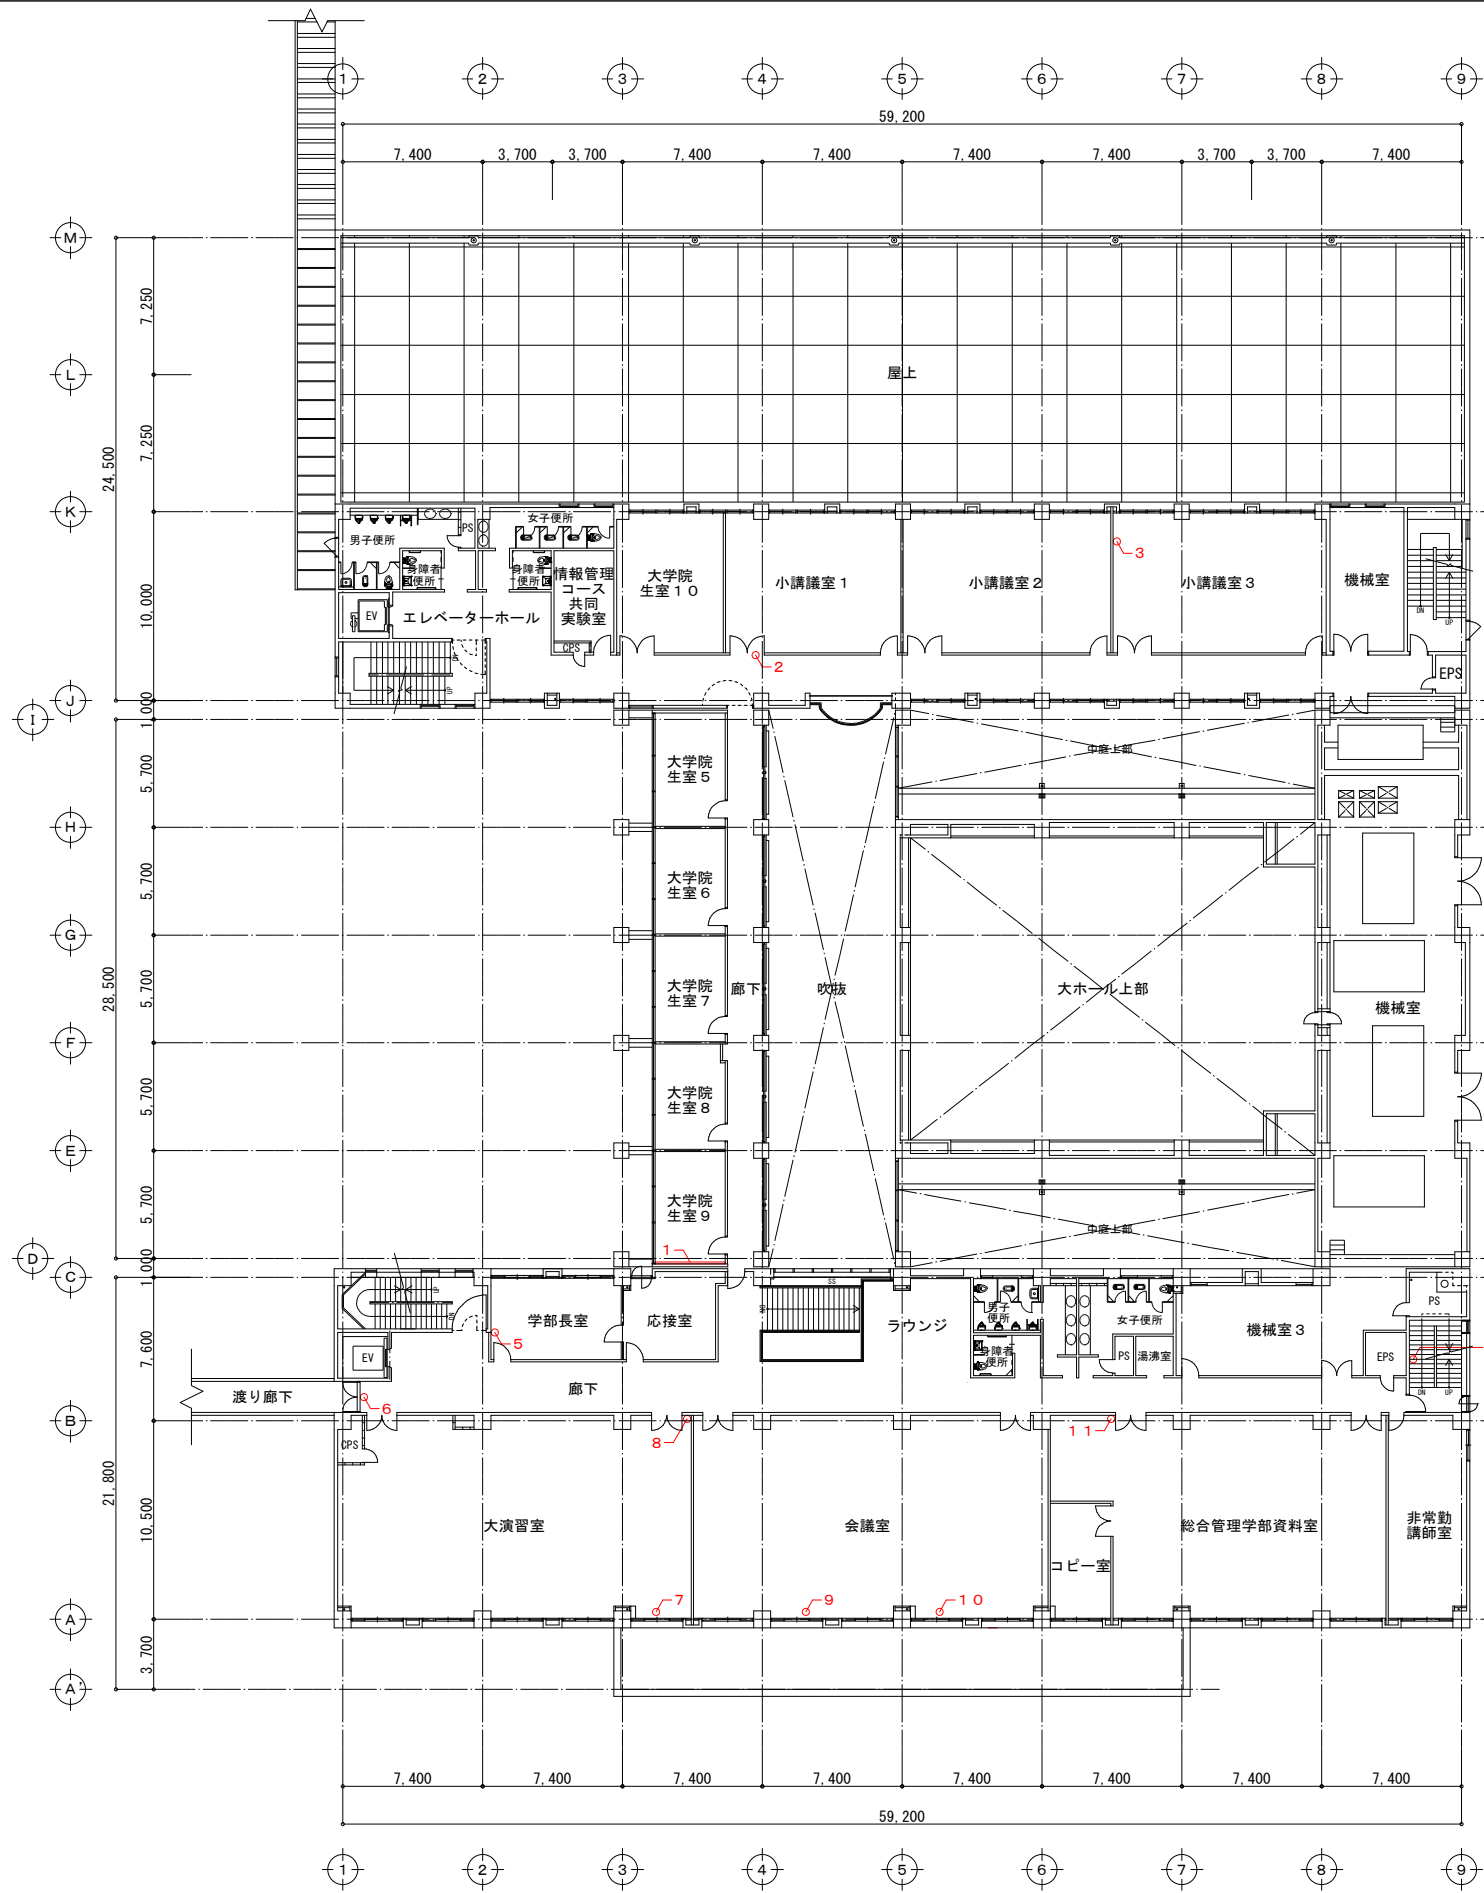
2階平面図

番号	損傷状況	改修方法		
		改修工法	数量	単位
1	壁クラック・塗装のはがれ(全面)	下地処理 E P 塗装 (W3500×H2500)	8.75	m ²
2	建具の故障 (S D)	フランス落としの交換 (扉サイズ: W900×H2000)	1	箇所
3	壁ボードの破損	石膏ボード (t12.5) 撤去・新設 E P 塗装 (W910×H1200) 幅木撤去・新設 (H75)	1.09 1.09 1.00	m ² m ² m
4	壁水平ひび割れ	エポキシ樹脂注入 複層塗材E (W3500×H100)	3.50 0.35	m m ²
5	壁ボードクロスのはび割れ	樹脂製フラット壁見切り材新設	2.50	m
6	建具の故障 (S D)	フラッシュボルト・B H ストライクの交換 (扉サイズ: 両開きW1535×H2760)	1	箇所
7	天井ボードの染み	石膏ボード捨貼 (t9.5) + 岩綿吸音板 (t12) 撤去・新設 (W3770×D1700)	6.41	m ²
8	壁ボード入隅のすきま	コーキング処理	1.40	m
9	天井ボードの染み	石膏ボード捨貼 (t9.5) + 岩綿吸音板 (t12) 撤去・新設 (W4100×D1000)	4.10	m ²
10	天井ボードの染み	石膏ボード捨貼 (t9.5) + 岩綿吸音板 (t12) 撤去・新設 (W3400×D500)	1.70	m ²
11	壁ボードの破損	パテ補修 (W350×H150) E P 塗装	0.05	m ²

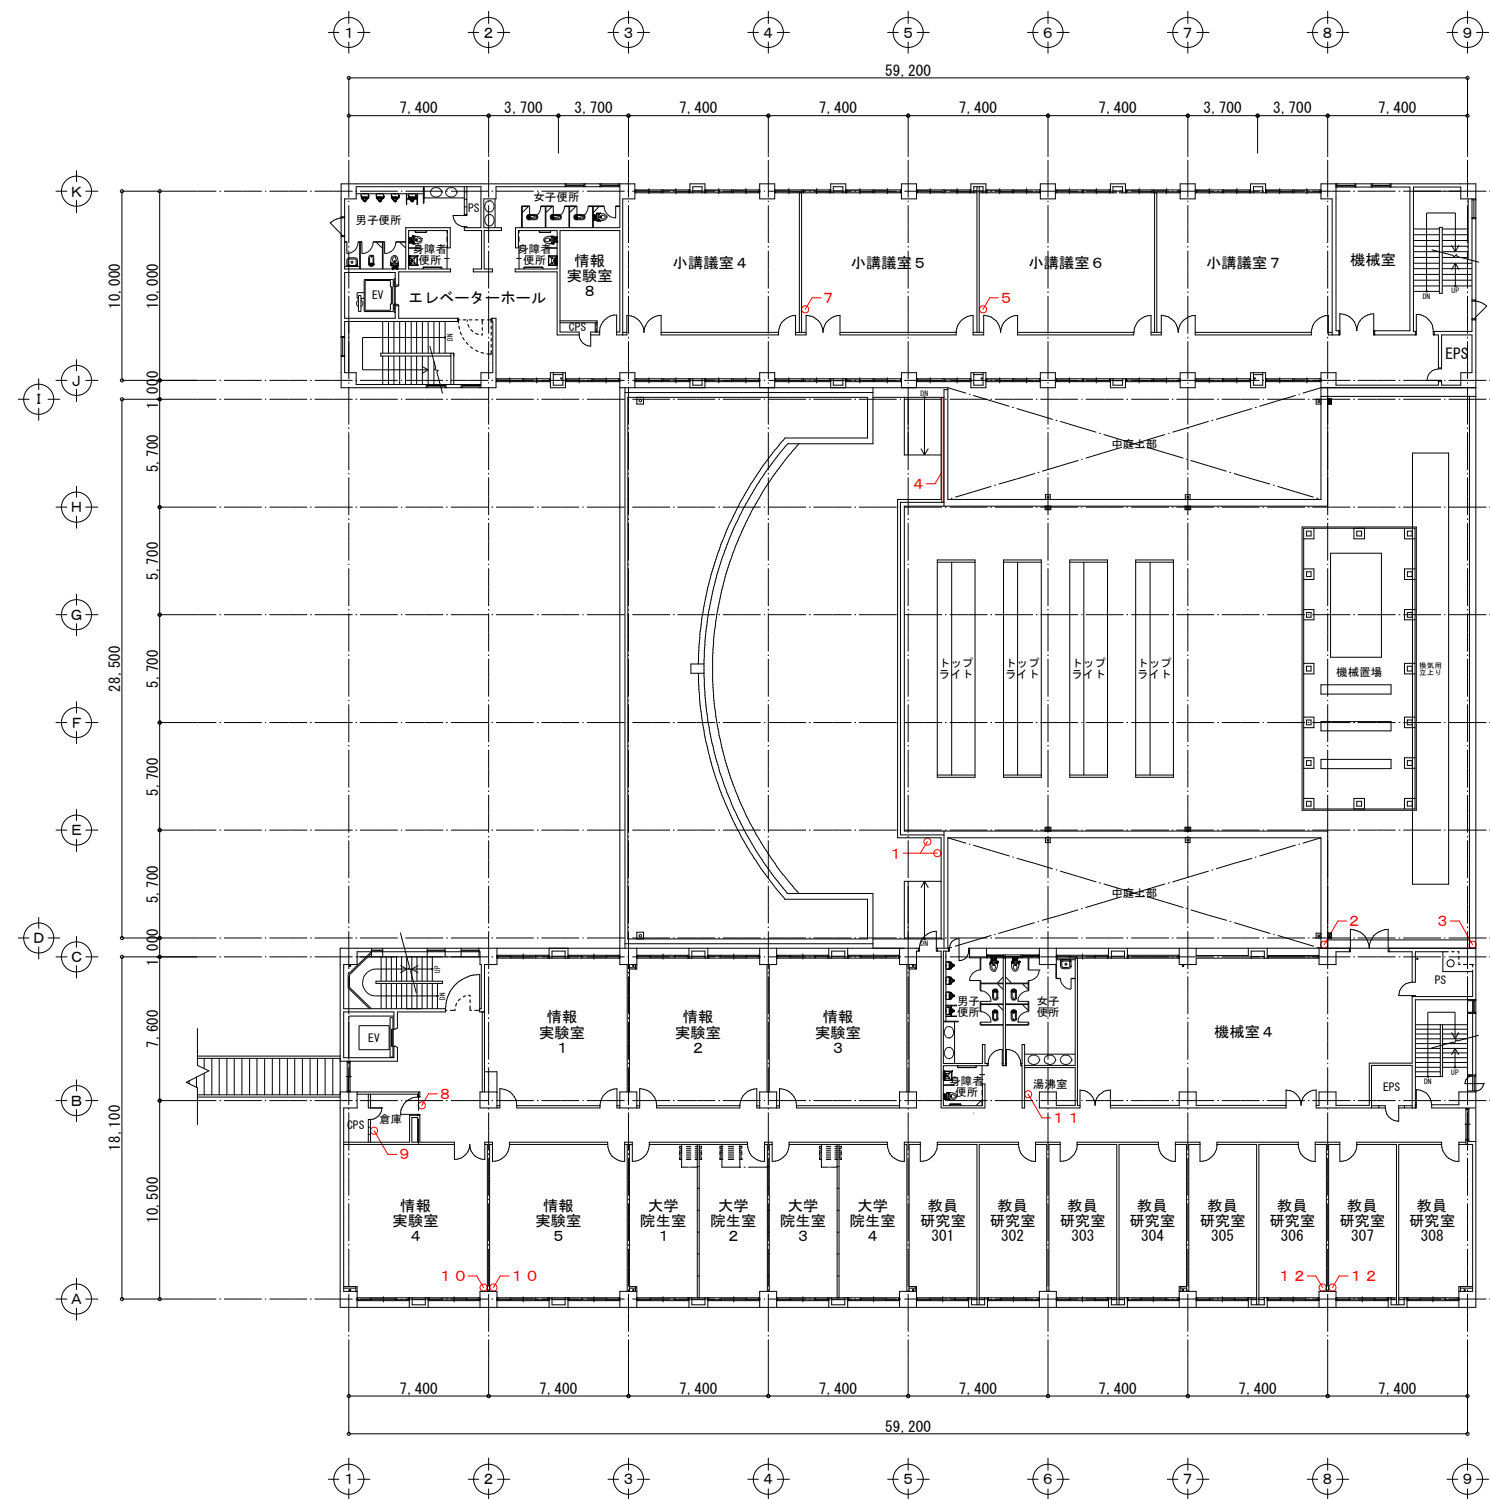
3階平面図

番号	損傷状況	改修方法		
		改修工法	数量	単位
1	外壁塗装剥がれ	下地調整 複層塗材 E (W2300×H650) 複層塗材 E (W600×H550)	1.83	m ²
2	アルミ笠木シール切れ	既存シール撤去・新設 MS-2 10×10	1.22	m
3	アルミ笠木シール切れ	既存シール撤去・新設 MS-2 10×10	1.22	m
4	外壁塗装剥がれ	下地調整 複層塗材 E (W5650×H650)	3.67	m ²
5	壁ボードの破損	石膏ボード (t12.5) 撤去・新設 E P 塗装 (W1710×H1200) 幅木撤去・新設 (H75)	2.05 2.05 1.80	m ² m ² m
6	欠番			
7	壁ボードの破損	石膏ボード (t12.5) 撤去・新設 E P 塗装 (W1710×H1200) 幅木撤去・新設 (H75)	2.05 2.05 1.80	m ² m ² m
8	扉開閉不良 (SD)	建具調整 (扉サイズ: W900×H2000)	1	箇所
9	壁ひび割れ	エポキシ樹脂注入 E P 塗装 (W100×H4190)	4.19 0.42	m m ²
10	壁ボード入隅のすきま (2箇所)	コーキング処理 (H2500×2箇所)	5.00	m
11	幅木の破損	既存幅木の撤去・新設 (H75)	1.32	m
12	壁ボード入隅のすきま (2箇所)	コーキング処理 (H2500×2箇所)	5.00	m
