熊本県立大学長寿命化改修（建築）工事

工事名称 熊本県立大学長寿命化改修(建築)工事

工事名称	熊本県立大学長寿命化改修（建築）工事					
工事場所	熊本県熊本市東区月出3丁目1番100号（キャンパス）					
延床面積 構造階数	本部棟：1,502.25㎡	R C造	2階建	屋外階段下倉庫：130.50㎡	R C造	1階建
	中ホール：466.69㎡	R C造	2階建	大ホール・講義棟2号館・総合管理学部棟：9,820.79㎡	R C造	5階建
	サブアリーナ・CPDホール：1,347.58㎡	R C造	2階建	アリーナ：3,414.03㎡	R C造	2階建
	小ホール・文学部棟：3,108.06㎡	R C造	4階建	環境共生学部北棟・南棟：5,576.39㎡	R C造	6階建
工事概要	環境共生学部西棟：6,317.80㎡					
	R C造 4階建					
工事概要	外部：屋根防水改修工事、吹付・塗装改修工事					
	内部：内部改修工事、建具改修工事、吹付・塗装改修工事

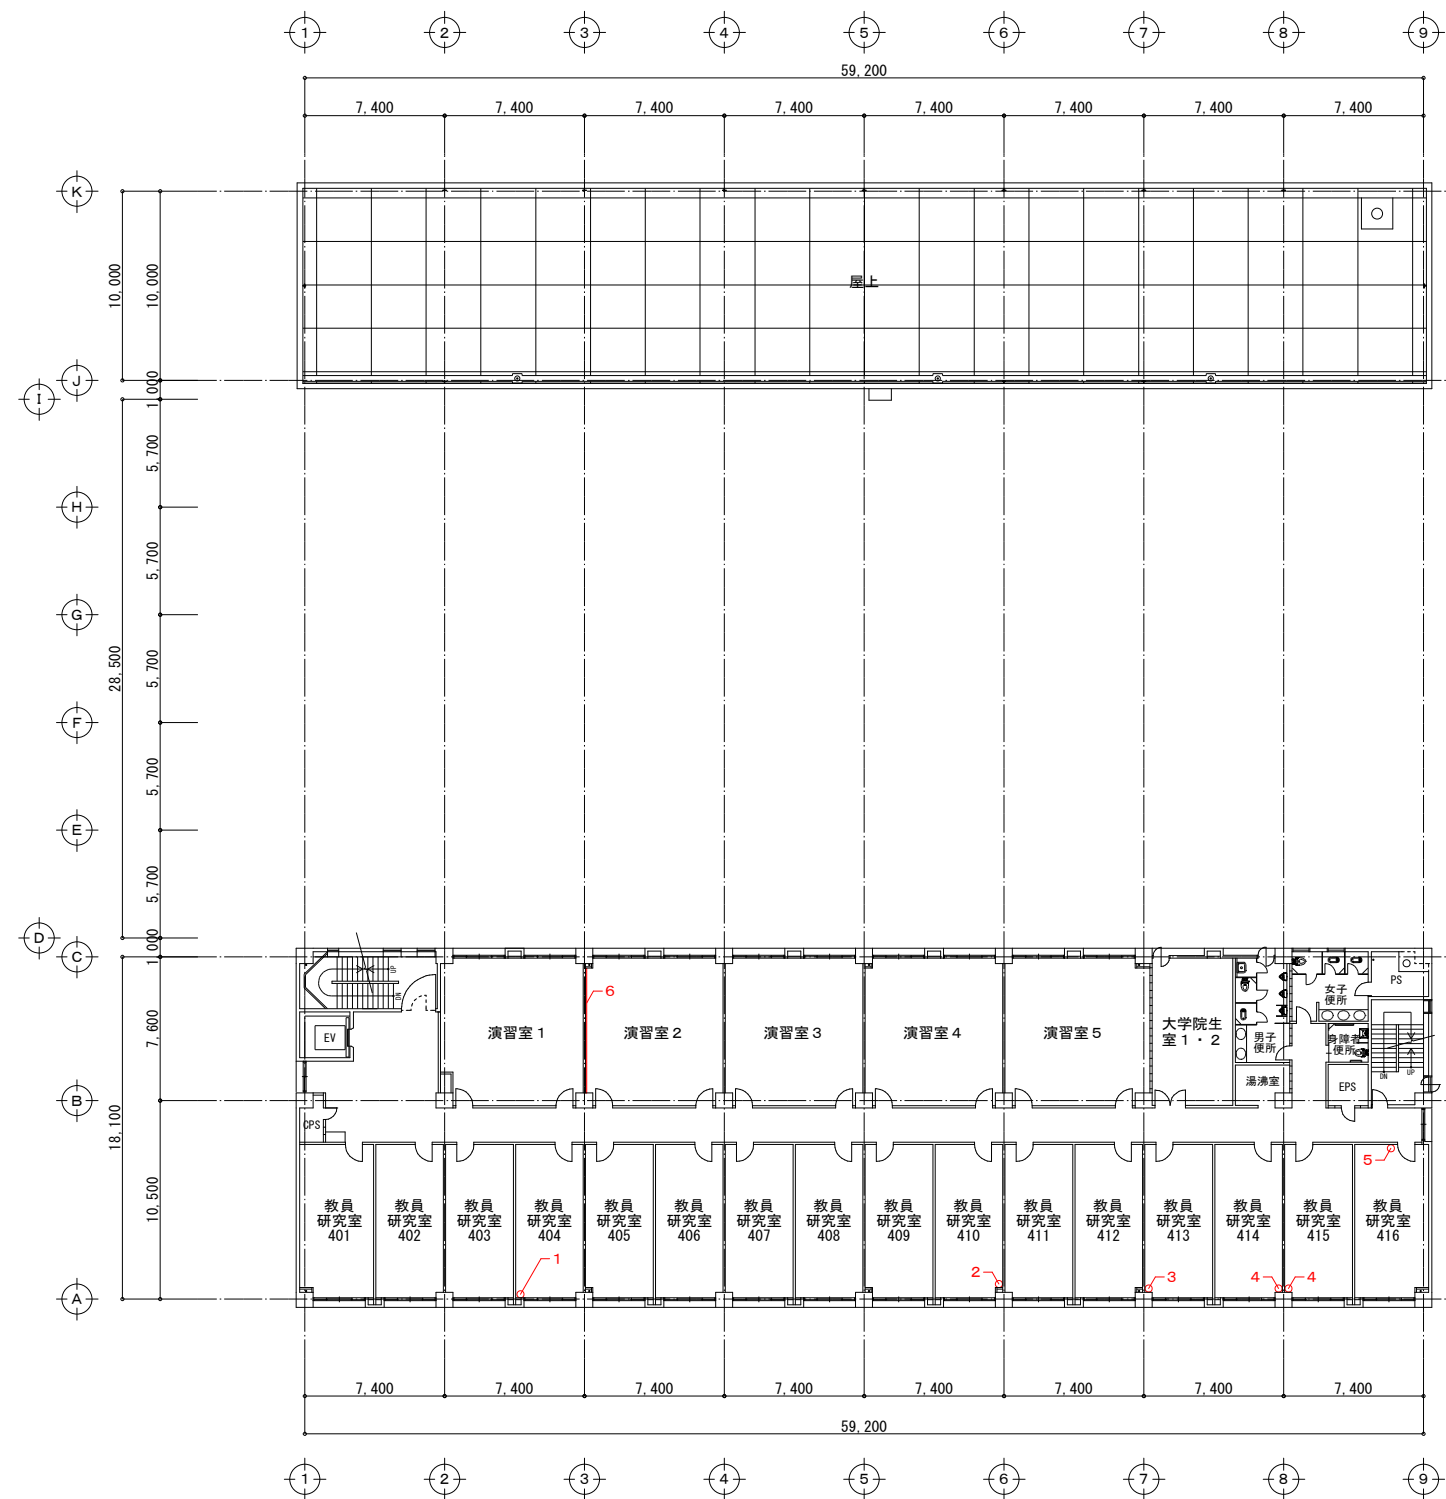
4階平面図

番号	損傷状況	改修方法		
		改修工法	数量	単位
1	壁ボードの破損	パテ補修 (W350×H100) E P 塗装	0.04	m ²
2	壁ボード入隅のすきま	コーキング処理 (H2500)	2.50	m
3	壁ボード入隅のすきま	コーキング処理 (H2500)	2.50	m
4	壁ボード入隅のすきま (2箇所)	コーキング処理 (H2500×2箇所)	5.00	m
5	幅木の破損	既存幅木の撤去・新設 (H75)	0.15	m
6	壁ボード塗装のはがれ	下地調整 E P 塗装 (W6430×H2500)	16.08	m ²

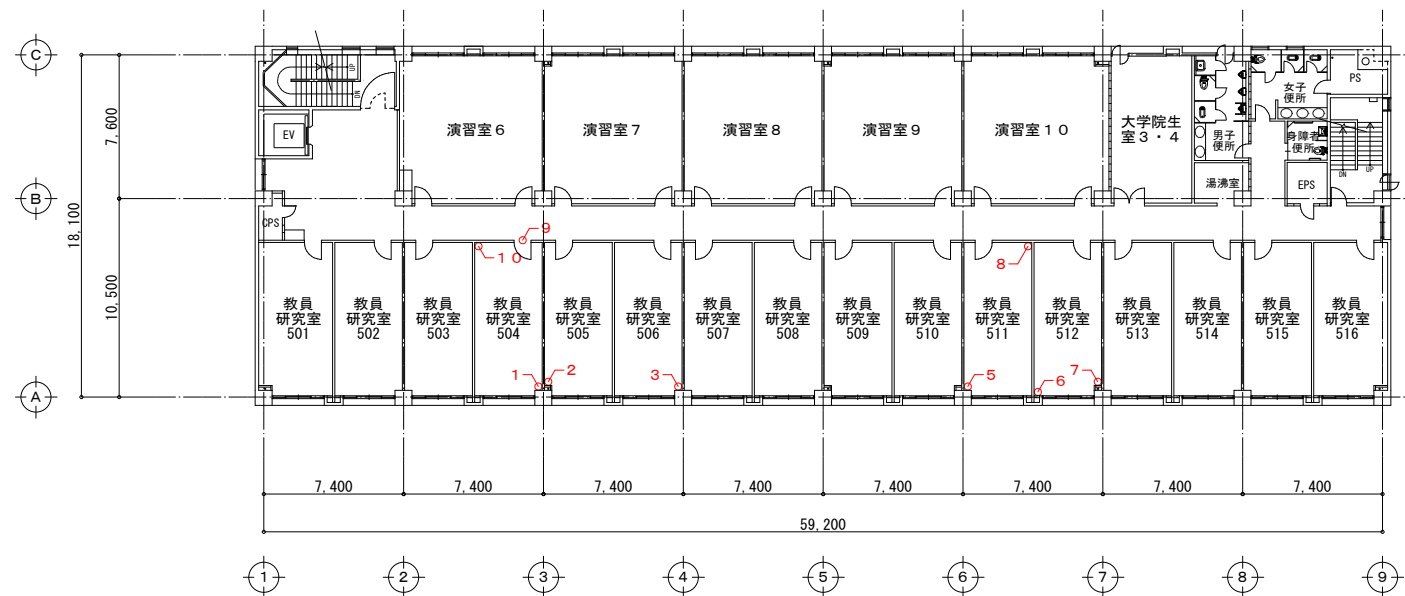
5階平面図

番号	損傷状況	改修方法		
		改修工法	数量	単位
1	壁ボード入隅のすきま	コーキング処理 (H660)	0.66	m
2	壁ボード塗装のはがれ	下地調整 E P 塗装 (W100×H660)	0.07	m ²
3	壁ボード入隅のすきま	コーキング処理 (H660)	0.66	m
4	欠番			
5	壁ボード入隅のすきま	コーキング処理 (H2500)	2.50	m
6	壁ボードの破損	パテ補修 (W300×H100) E P 塗装	0.03	m ²
7	壁ボードの破損	パテ補修 (W350×H100) E P 塗装	0.04	m ²
8	壁ボード塗装のはがれ	下地調整 E P 塗装 (W100×H650)	0.07	m ²
9	建具の故障 (S D)	ストライクプレート取付 (扉サイズ: W900×H2000)	1	箇所
10	壁ボード入隅のすきま	コーキング処理 (H750)	0.75	m

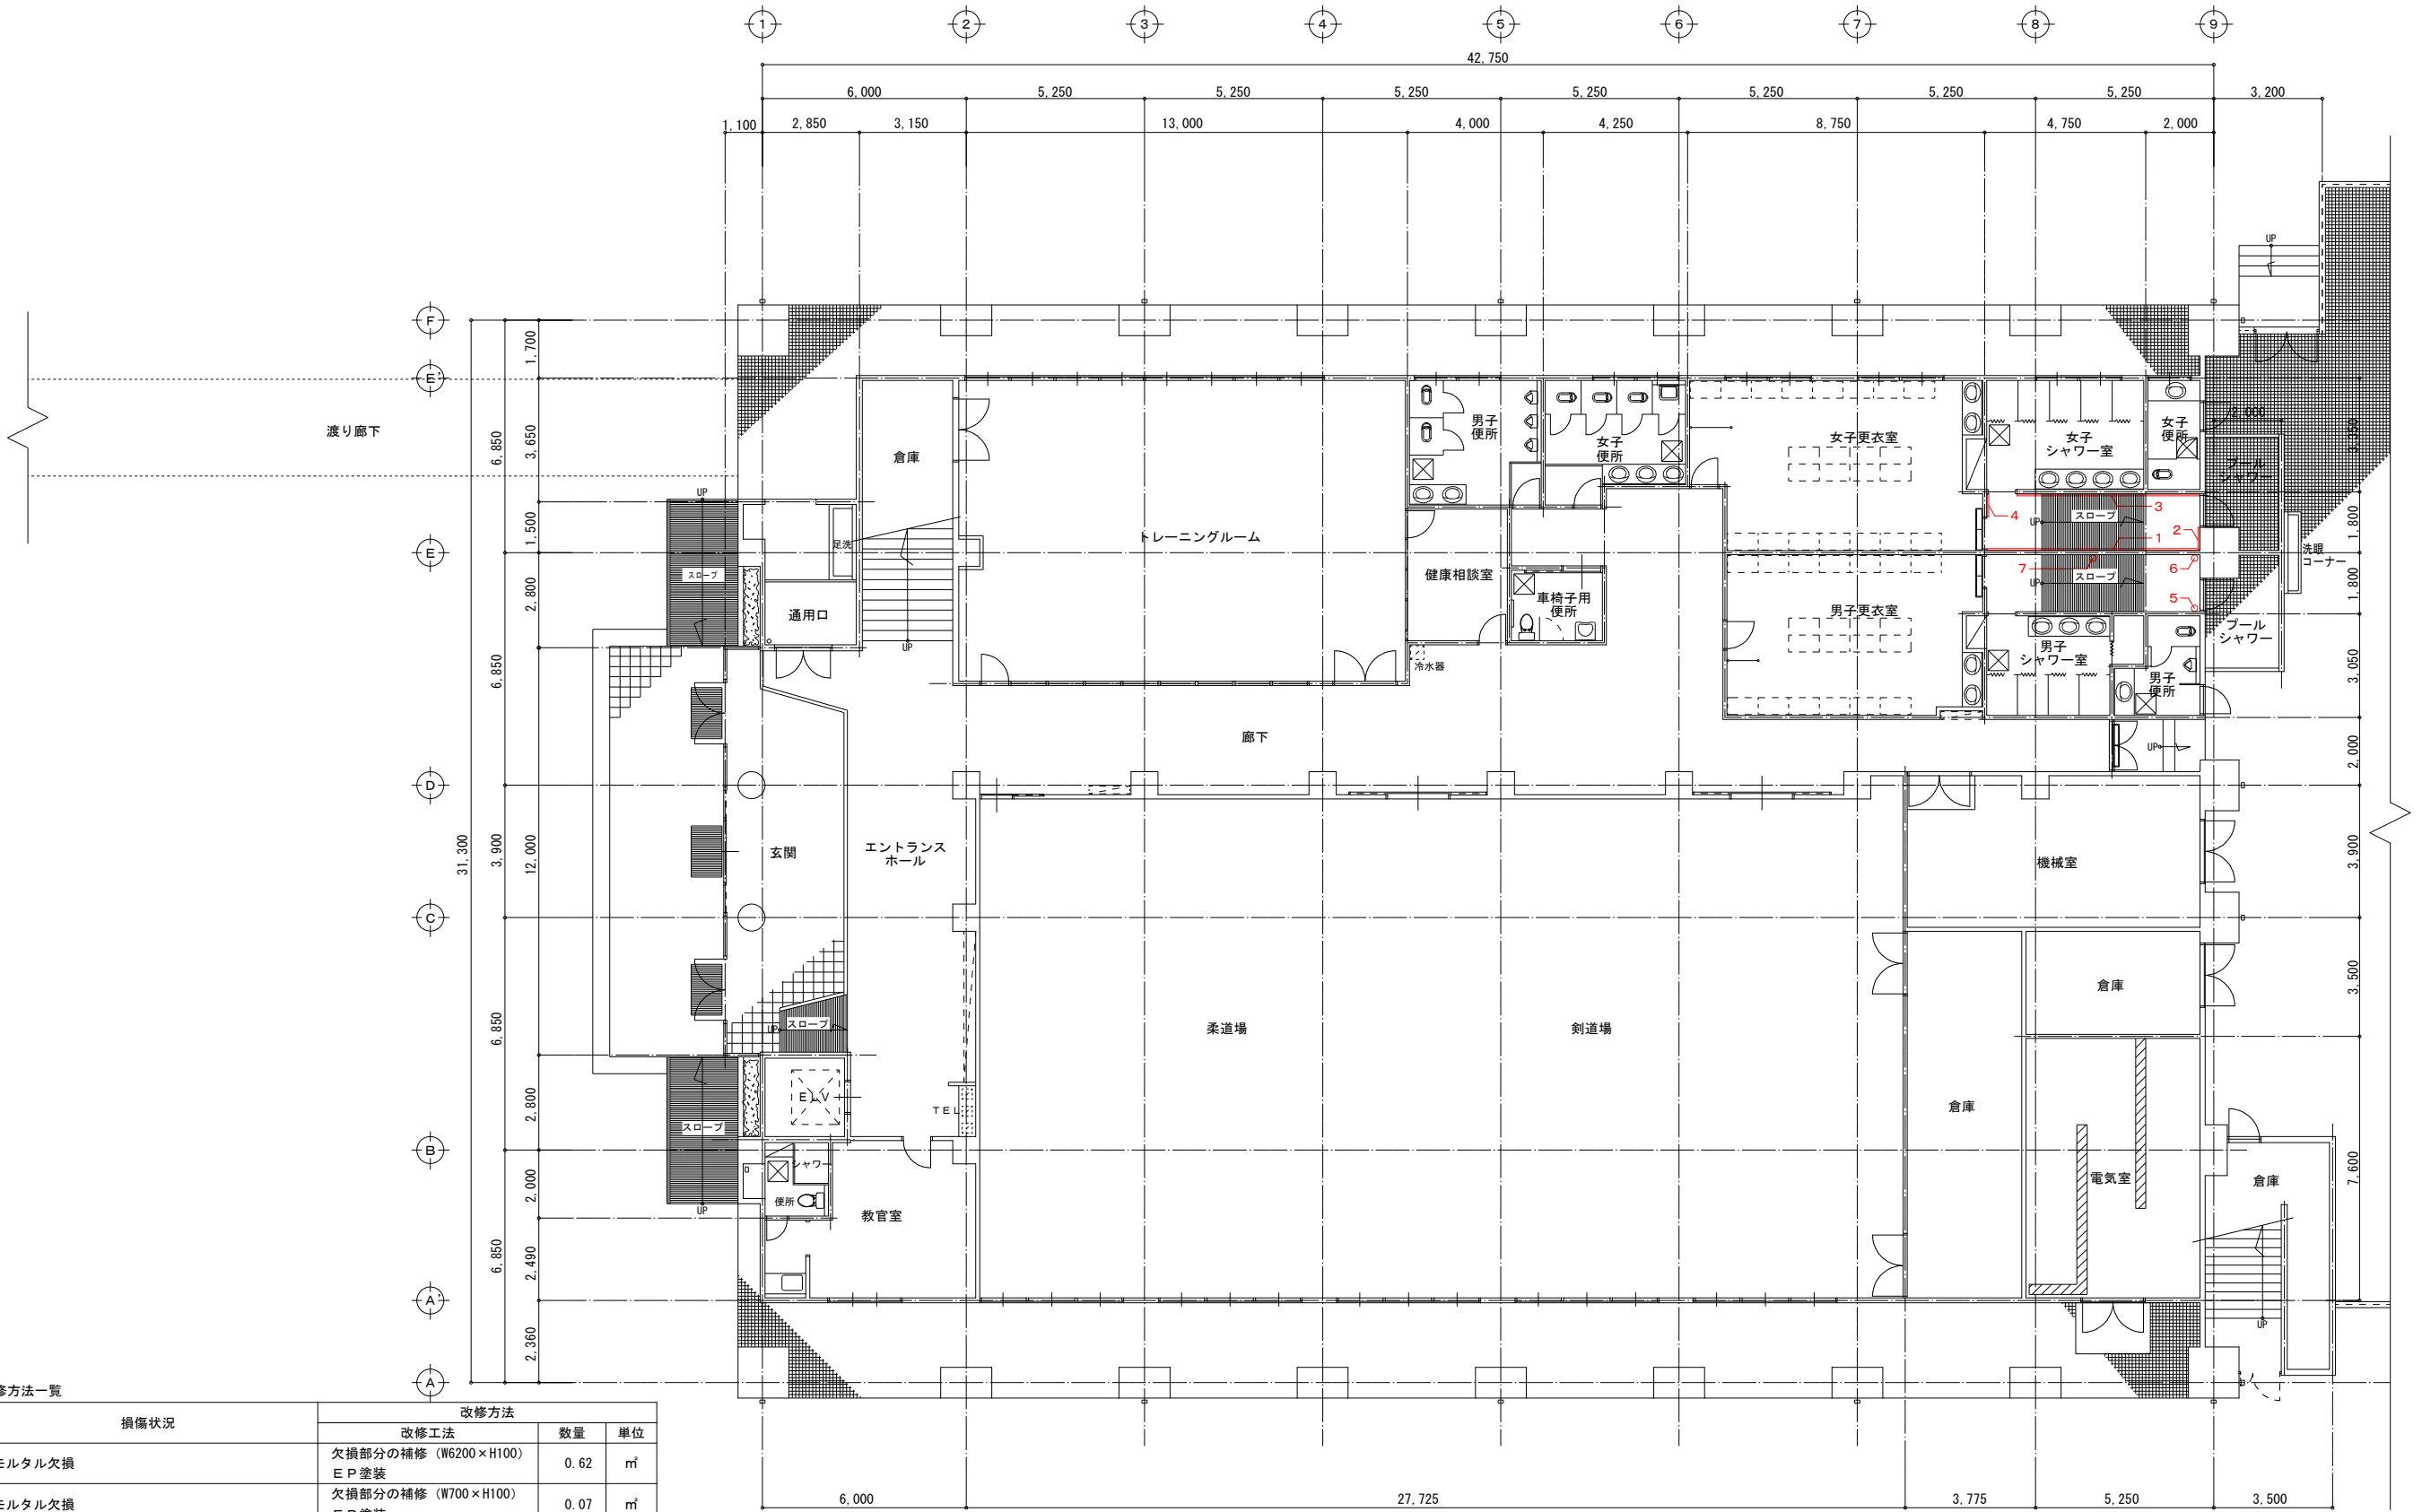
1階平面図

番号	損傷状況	改修方法		
		改修工法	数量	単位
1	モルタル欠損	欠損部分の補修 (W6200×H100) E P 塗装	0.62	m ²
2	モルタル欠損	欠損部分の補修 (W700×H100) E P 塗装	0.07	m ²
3	モルタル欠損	欠損部分の補修 (W4500×H100) E P 塗装	0.45	m ²
4	モルタル欠損	欠損部分の補修 (W400×H100) E P 塗装	0.04	m ²
5	モルタル欠損	欠損部分の補修 (W350×H100) E P 塗装	0.04	m ²
6	モルタル欠損	欠損部分の補修 (W350×H100) E P 塗装	0.04	m ²
7	モルタル欠損	欠損部分の補修 (W1100×H100) E P 塗装	0.11	m ²

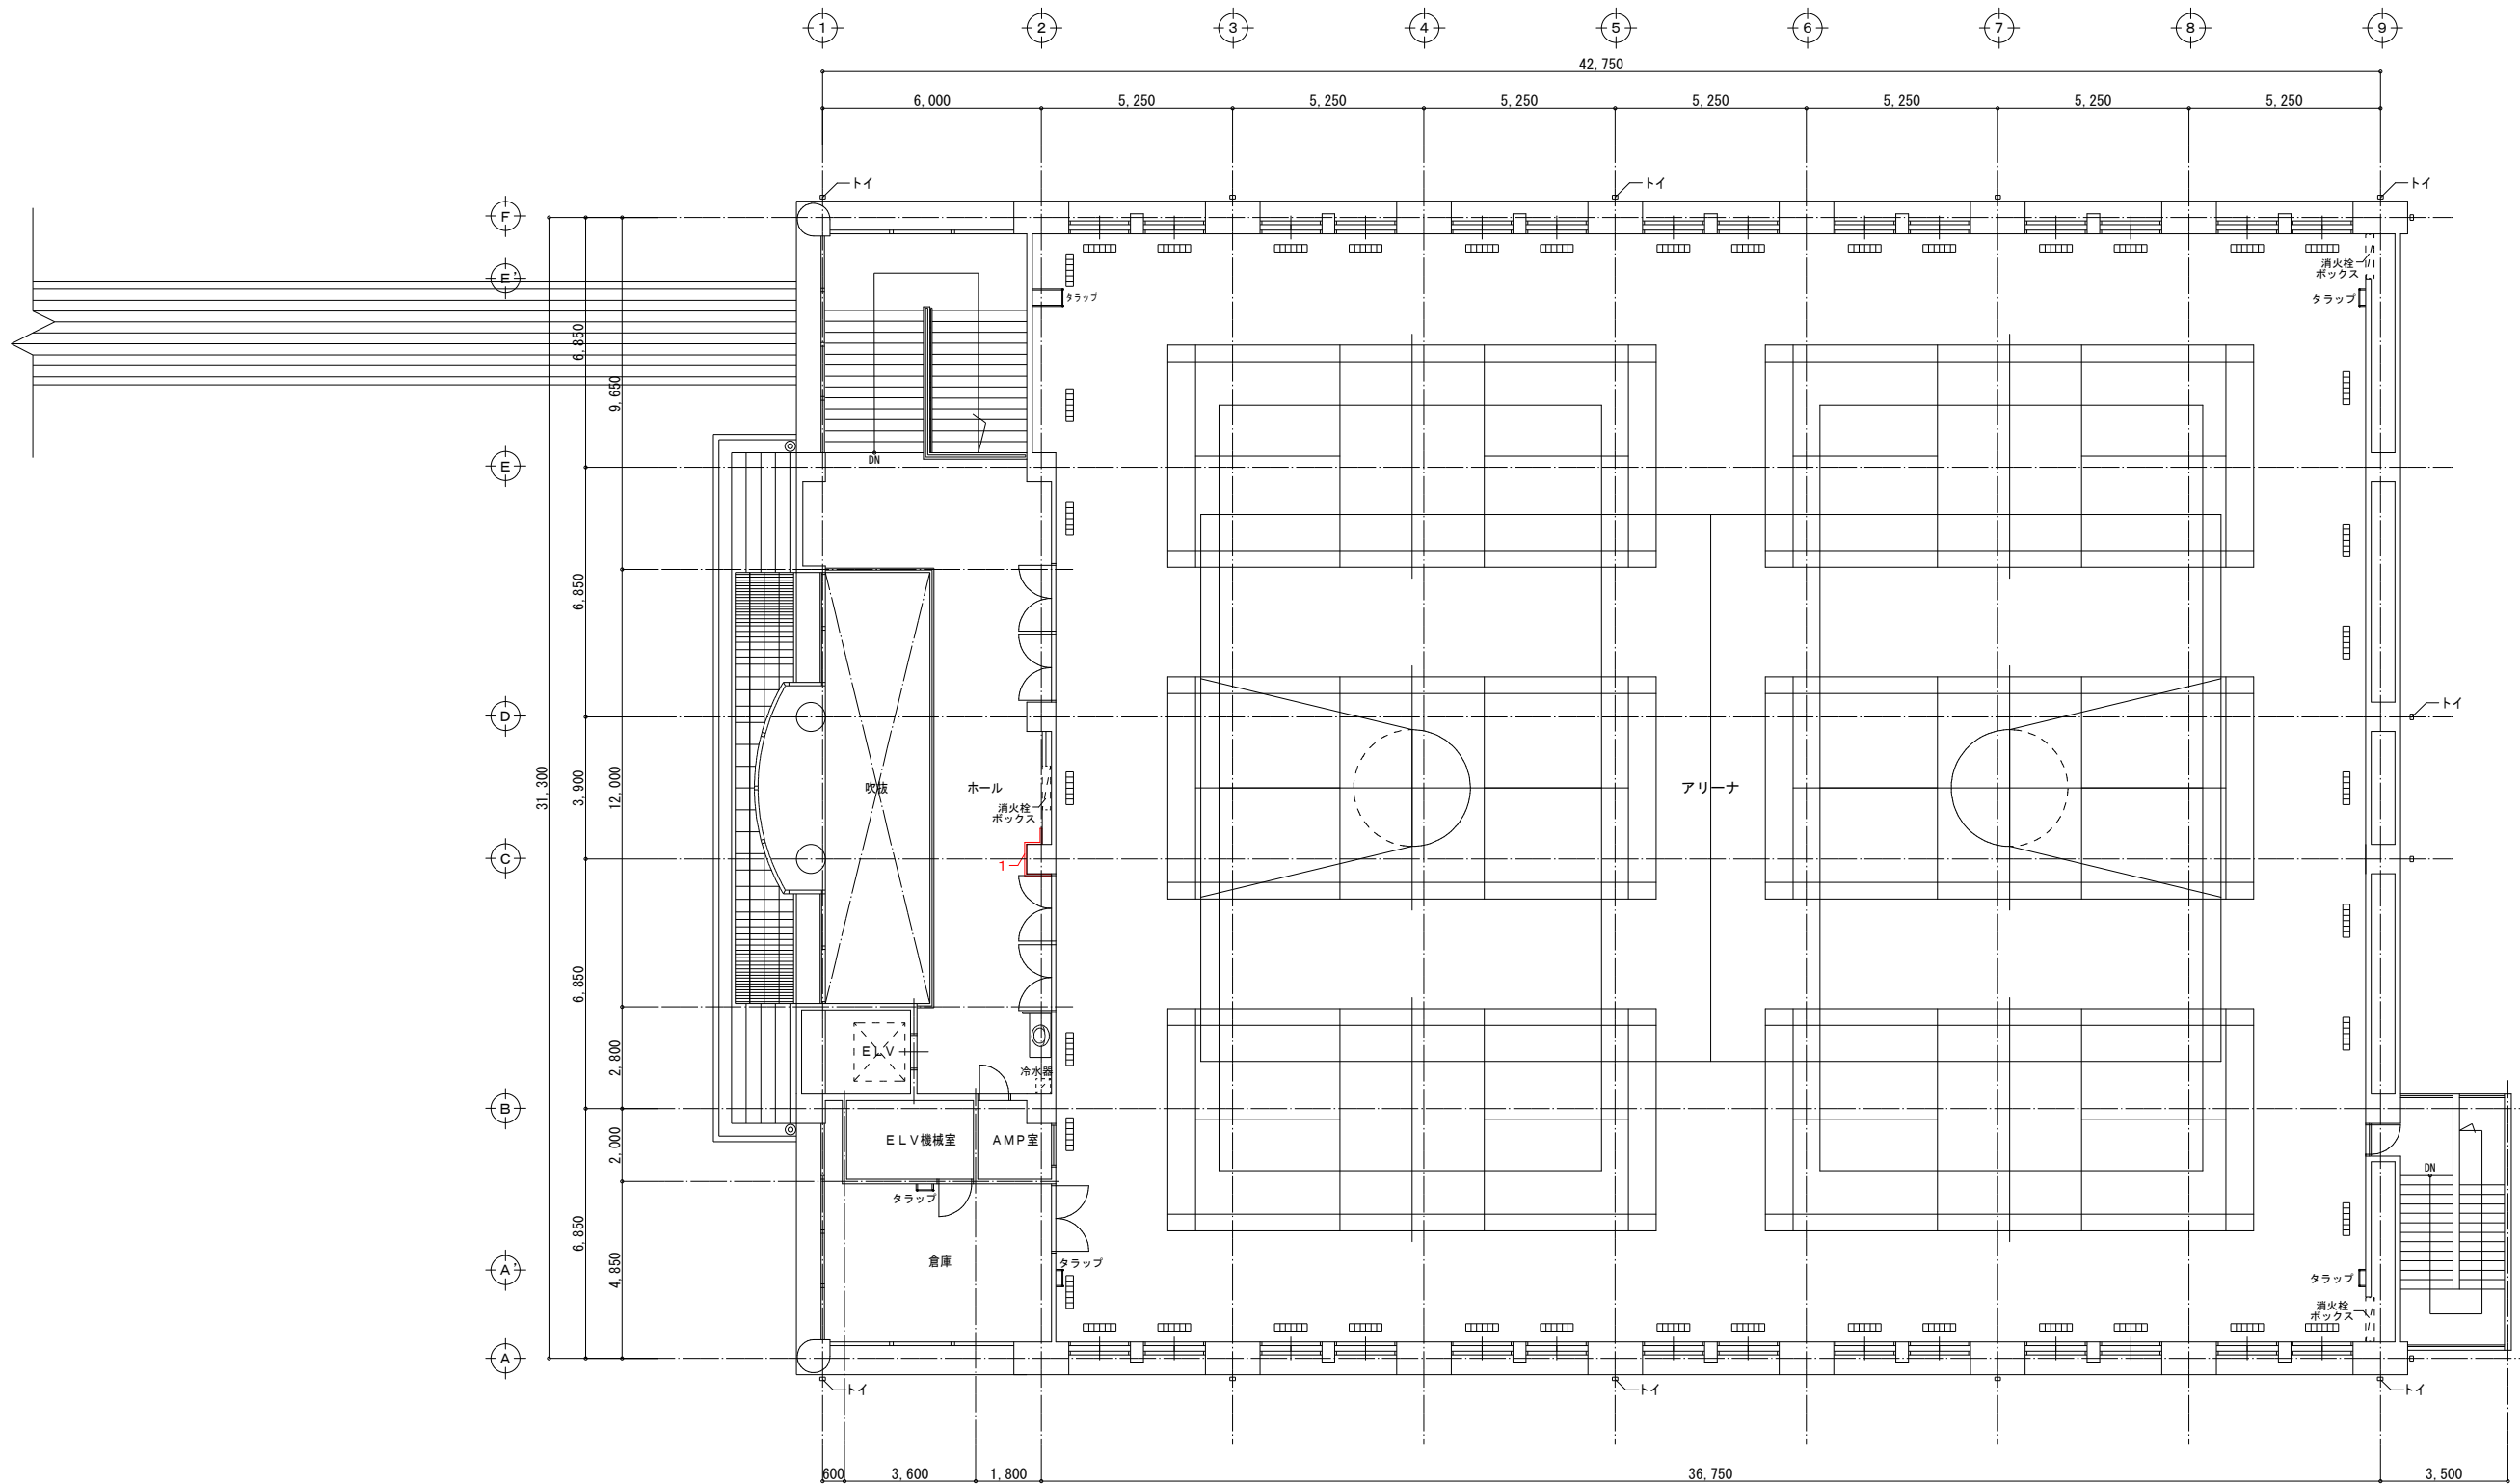
2階平面図

番号	損傷状況	改修方法		
		改修工法	数量	単位
1	幅木の破損 (ビニール幅木)	既存幅木の撤去・新設 (H100)	2.50	m

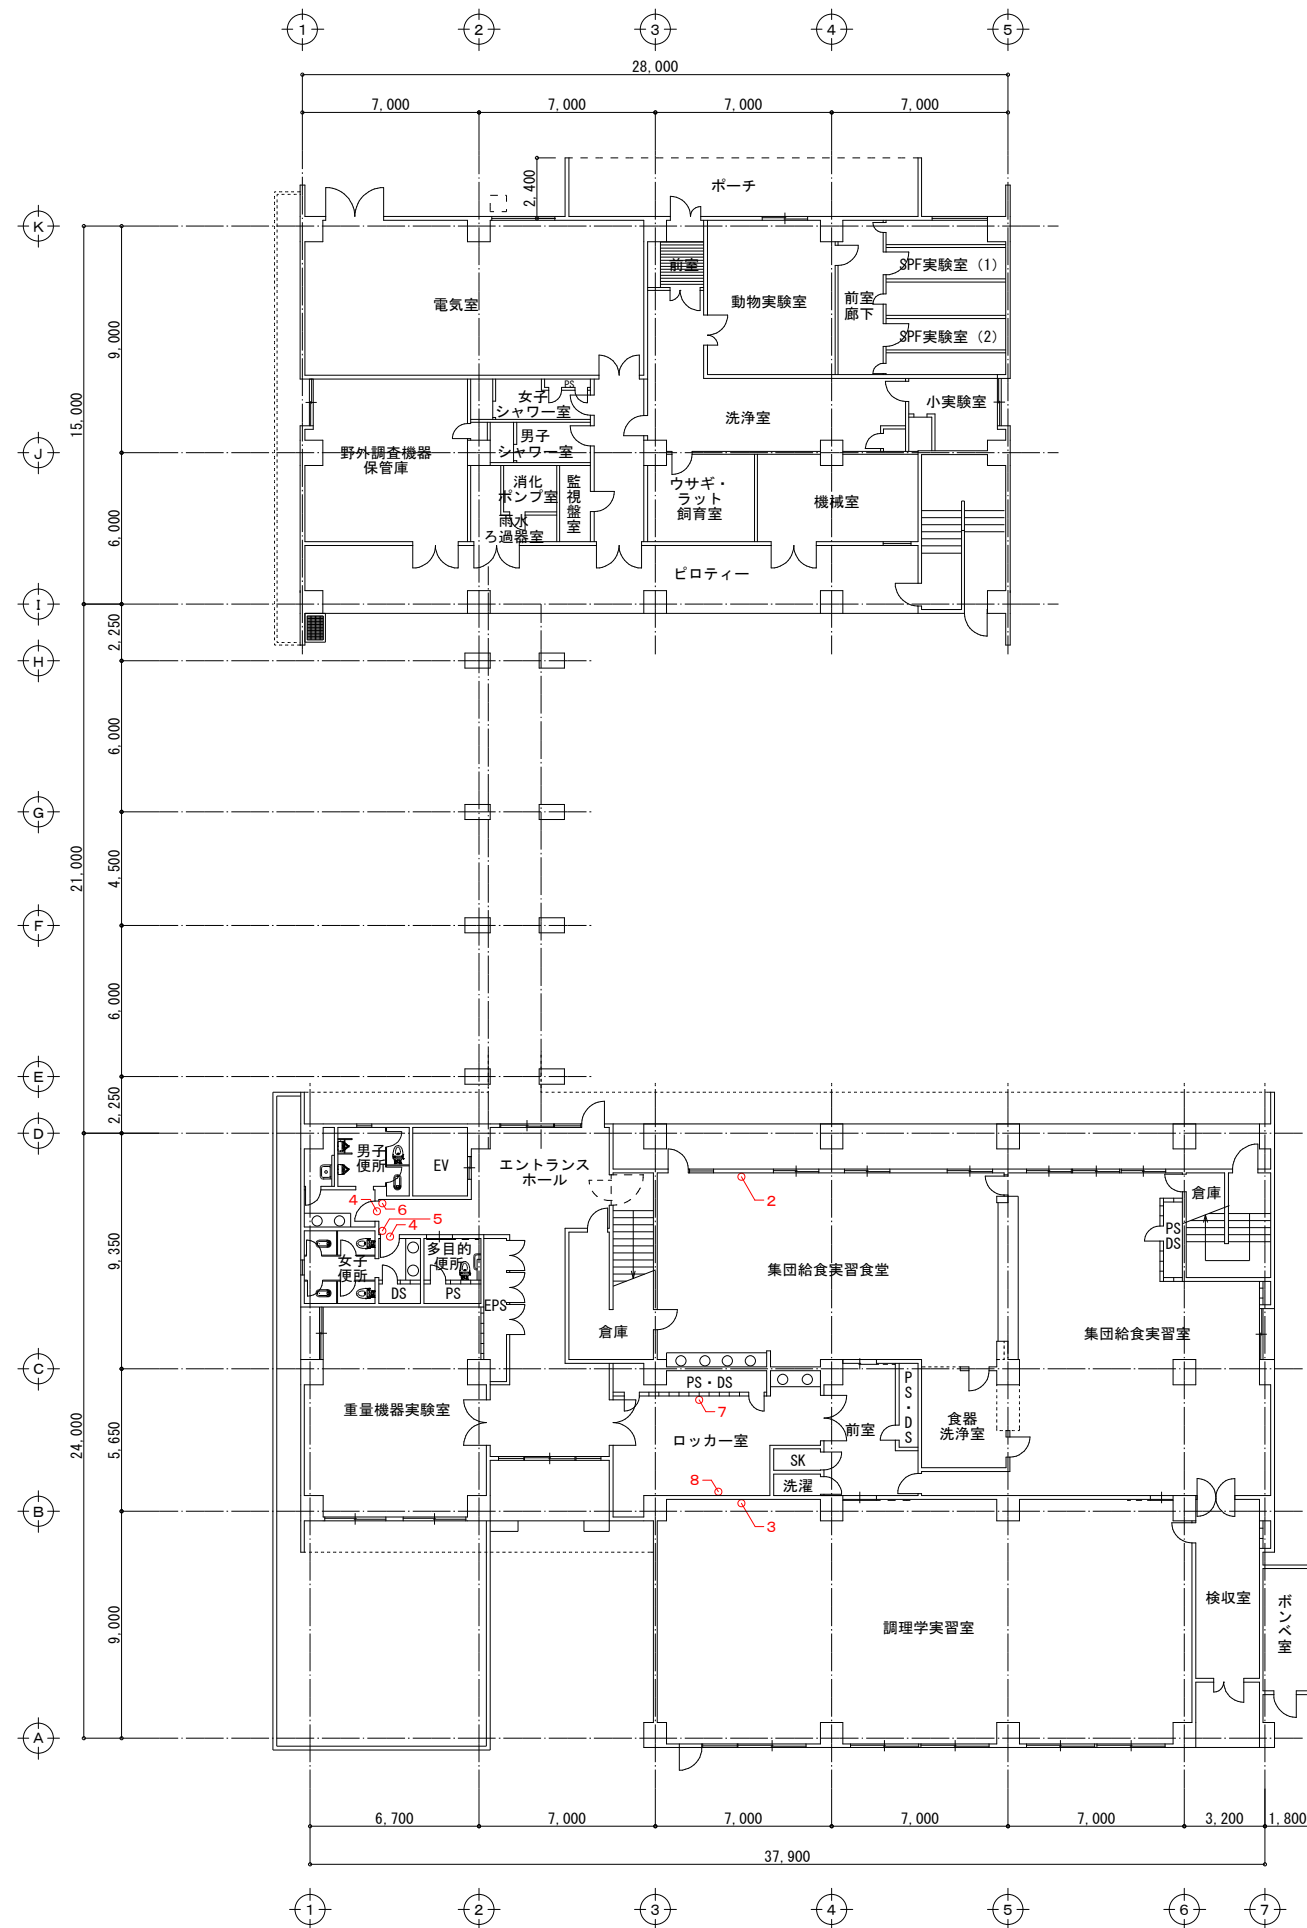
1階平面図

番号	損傷状況	改修方法		
		改修工法	数量	単位
1	欠番			
2	壁ボードの破損	パテ補修 E P 塗装 (W100×H100)	0.01	m ²
3	壁ひび割れ	エポキシ樹脂注入 E P 塗装 (W100×H1200)	1.20	m
4	扉開閉不良 (A D 2箇所)	ドアクローザーの交換 (扉サイズ: W750×H2000)	2	箇所
5	壁ひび割れ	エポキシ樹脂注入 E P 塗装 (W3250×H100)	3.25	m
6	壁ひび割れ	エポキシ樹脂注入 E P 塗装 (W850×H100)	0.09	m
7	壁ひび割れ	エポキシ樹脂注入 E P 塗装 (W100×H1700)	1.70	m
8	壁ひび割れ	エポキシ樹脂注入 E P 塗装 (W3000×H100)	3.00	m

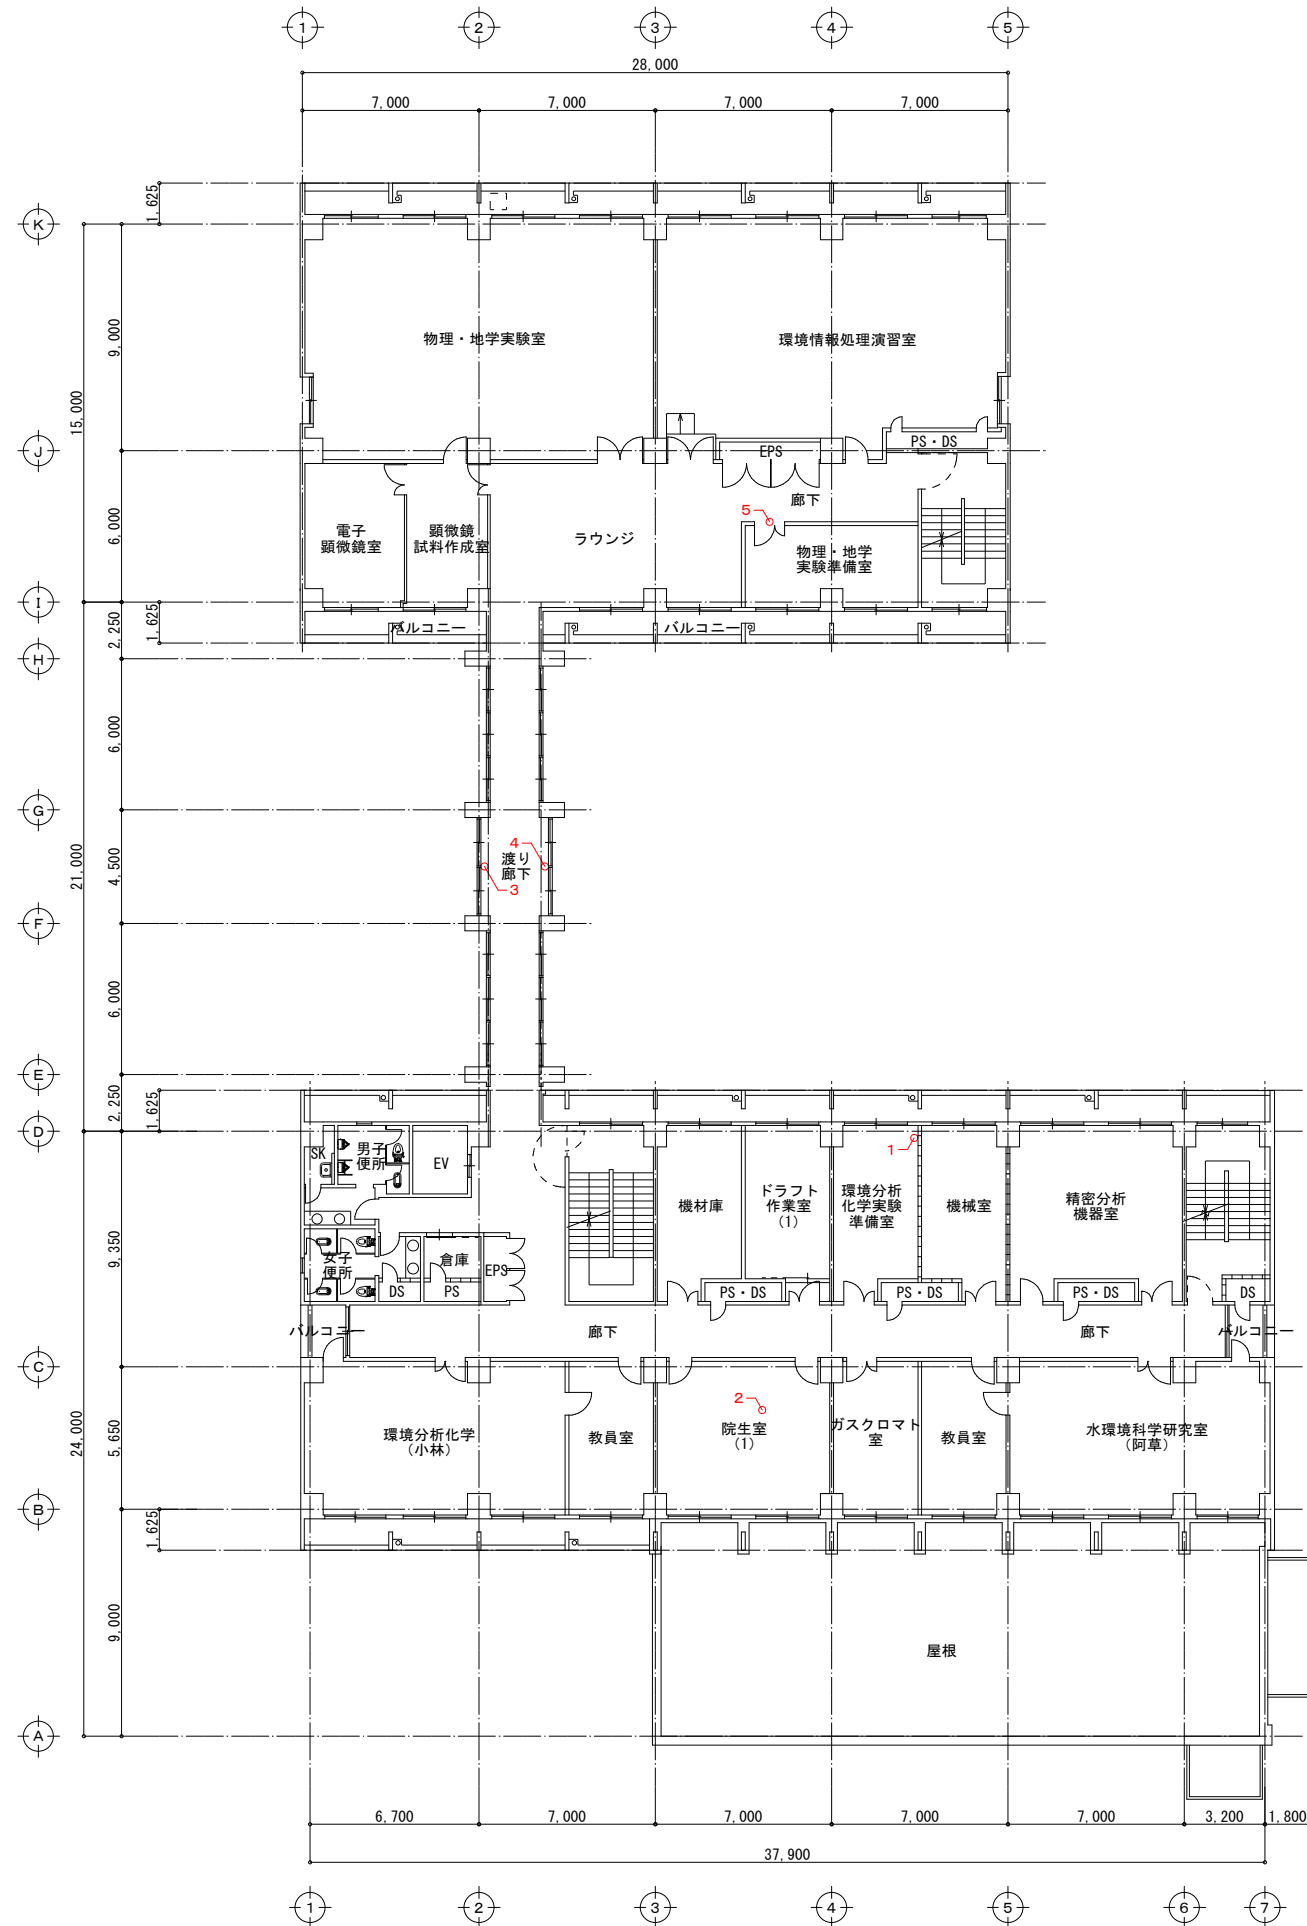
番号	損傷状況	改修方法		
		改修工法	数量	単位
1	壁ボードの穴あき	パテ補修 EP塗装 (W100×H200)	0.02	m ²
2	ビニル床タイルのはがれ	ビニル床タイル撤去・新設 (t2 300角)	0.09	m ²
3	壁ひび割れ	下地調整 EP塗装 (W3880×H350)	1.36	m ²
4	壁ひび割れ	下地調整 EP塗装 (W3880×H350)	1.36	m ²
5	建具開閉不良 (SD)	建具扉の調整 (扉サイズ: W1200×H2000 親子扉)	1	箇所

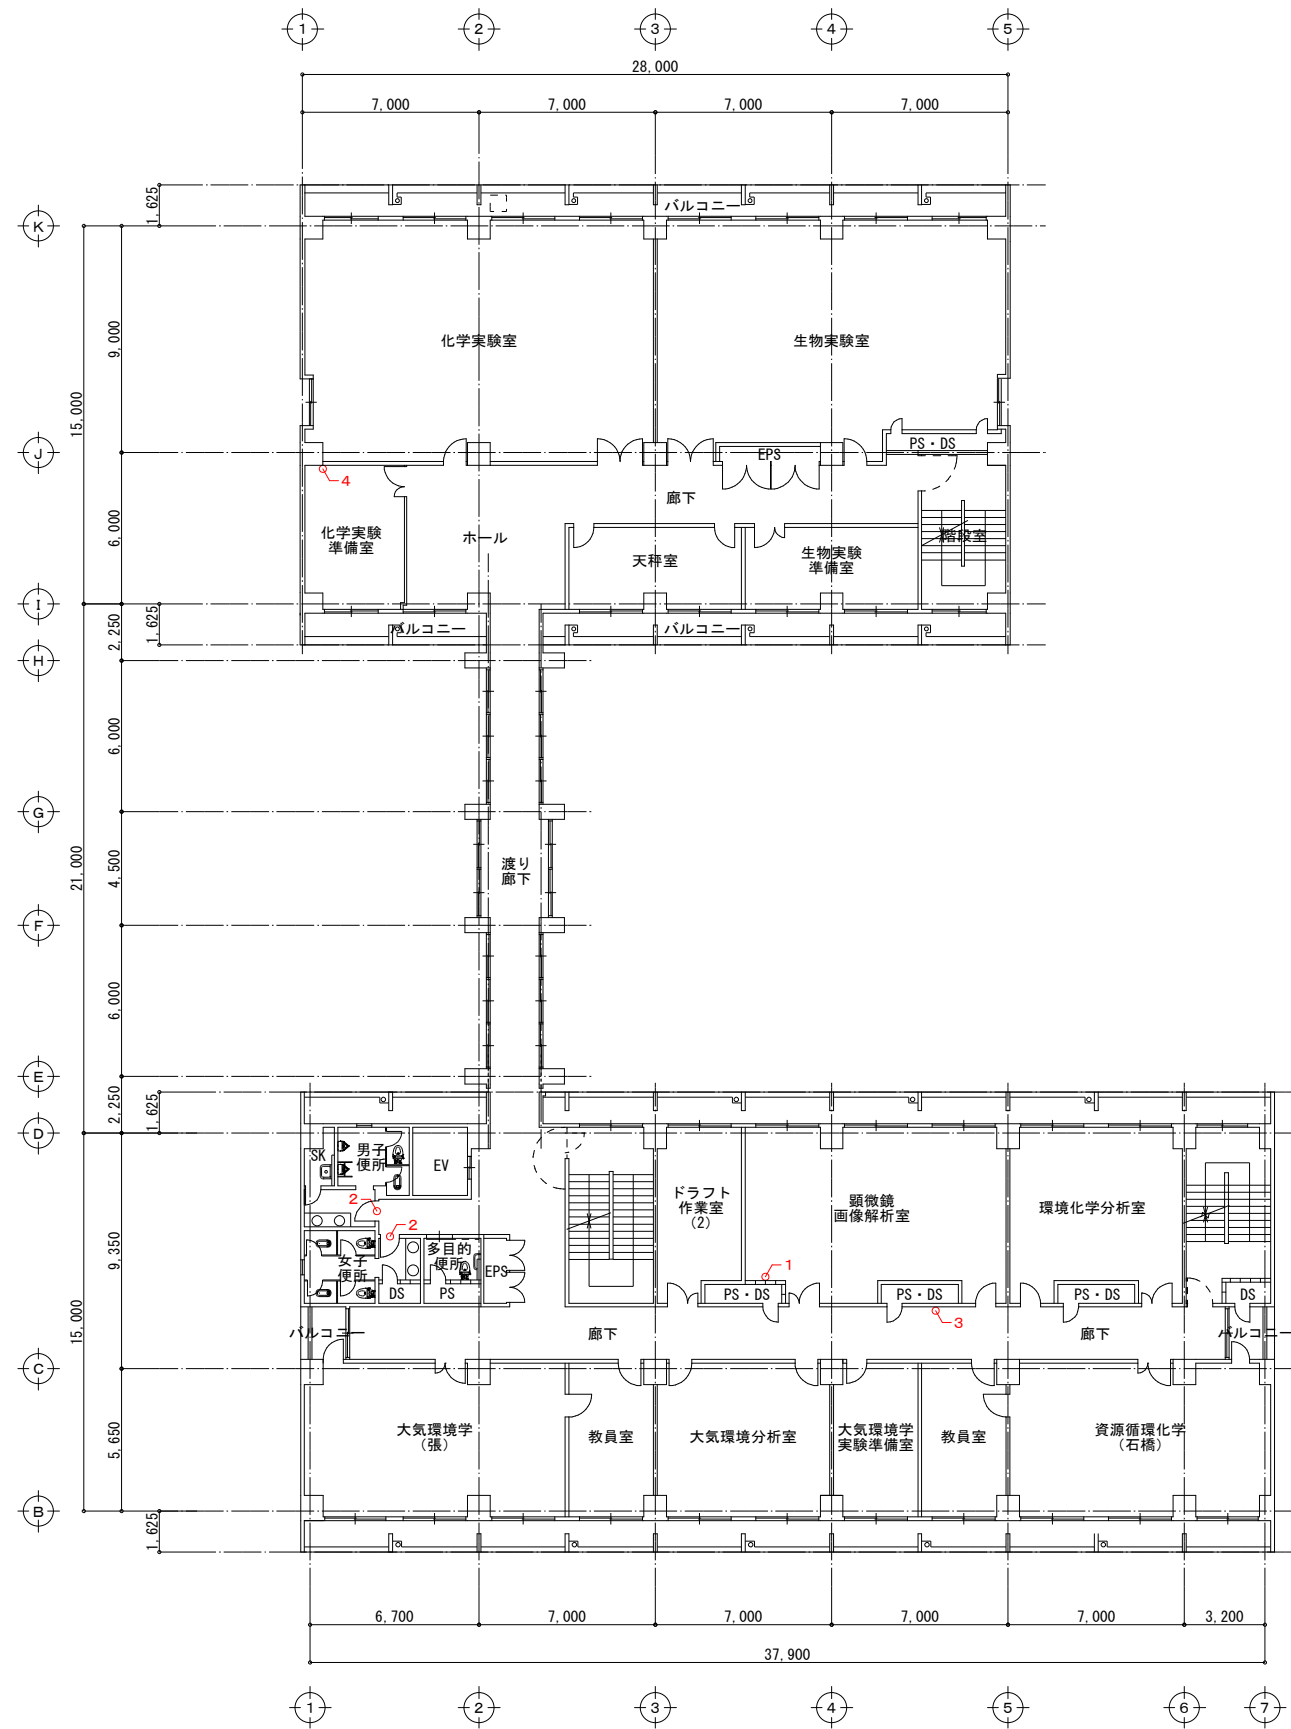
3階平面図

番号	損傷状況	改修方法		
		改修工法	数量	単位
1	壁ひび割れ	エポキシ樹脂注入	1.60	m
		E P 塗装 (W1600×H100)	0.16	m ²
2	扉開閉不良 (A D 2箇所)	建具扉の調整 (原サイズ: W750×H2000)	2	箇所
3	壁ひび割れ	エポキシ樹脂注入	4.30	m
		E P 塗装 (W4300×H100)	0.43	m ²
4	壁ボードクラック	コーキング処理	2.50	m

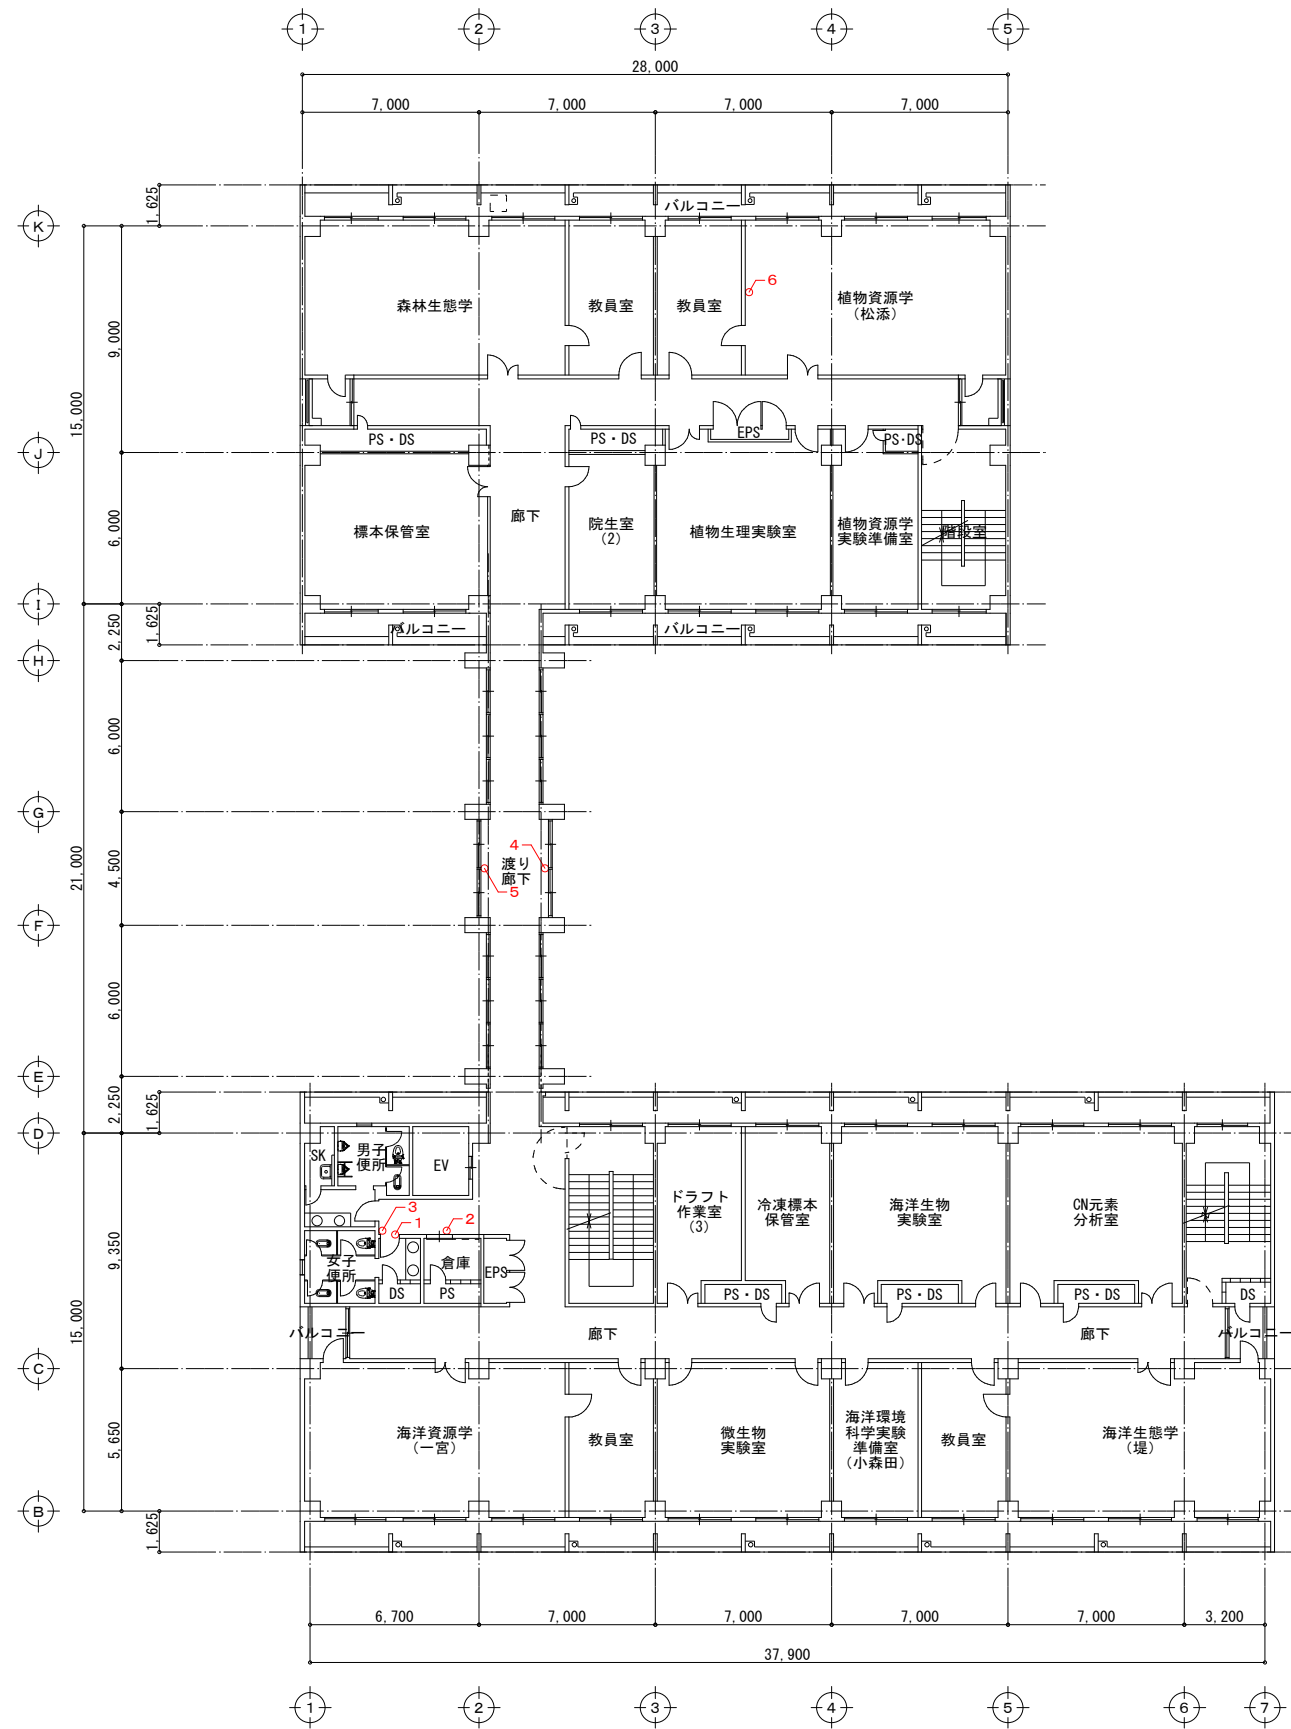
4階平面図

番号	損傷状況	改修方法		
		改修工法	数量	単位
1	扉押手プレート外れ (A D)	押板取替え	1	箇所
2	壁ひび割れ	エポキシ樹脂注入	0.90	m
		E P 塗装 (W900×H100)	0.09	m ²
3	壁ひび割れ	エポキシ樹脂注入	0.45	m
		E P 塗装 (W450×H100)	0.05	m ²
4	壁ひび割れ	下地調整	1.36	m ²
		E P 塗装 (W3880×H350)		
5	壁ひび割れ	下地調整	1.36	m ²
		E P 塗装 (W3880×H350)		
6	壁ボード塗装のはがれ	下地調整	1.22	m ²
		E P 塗装 (W2700×H450)

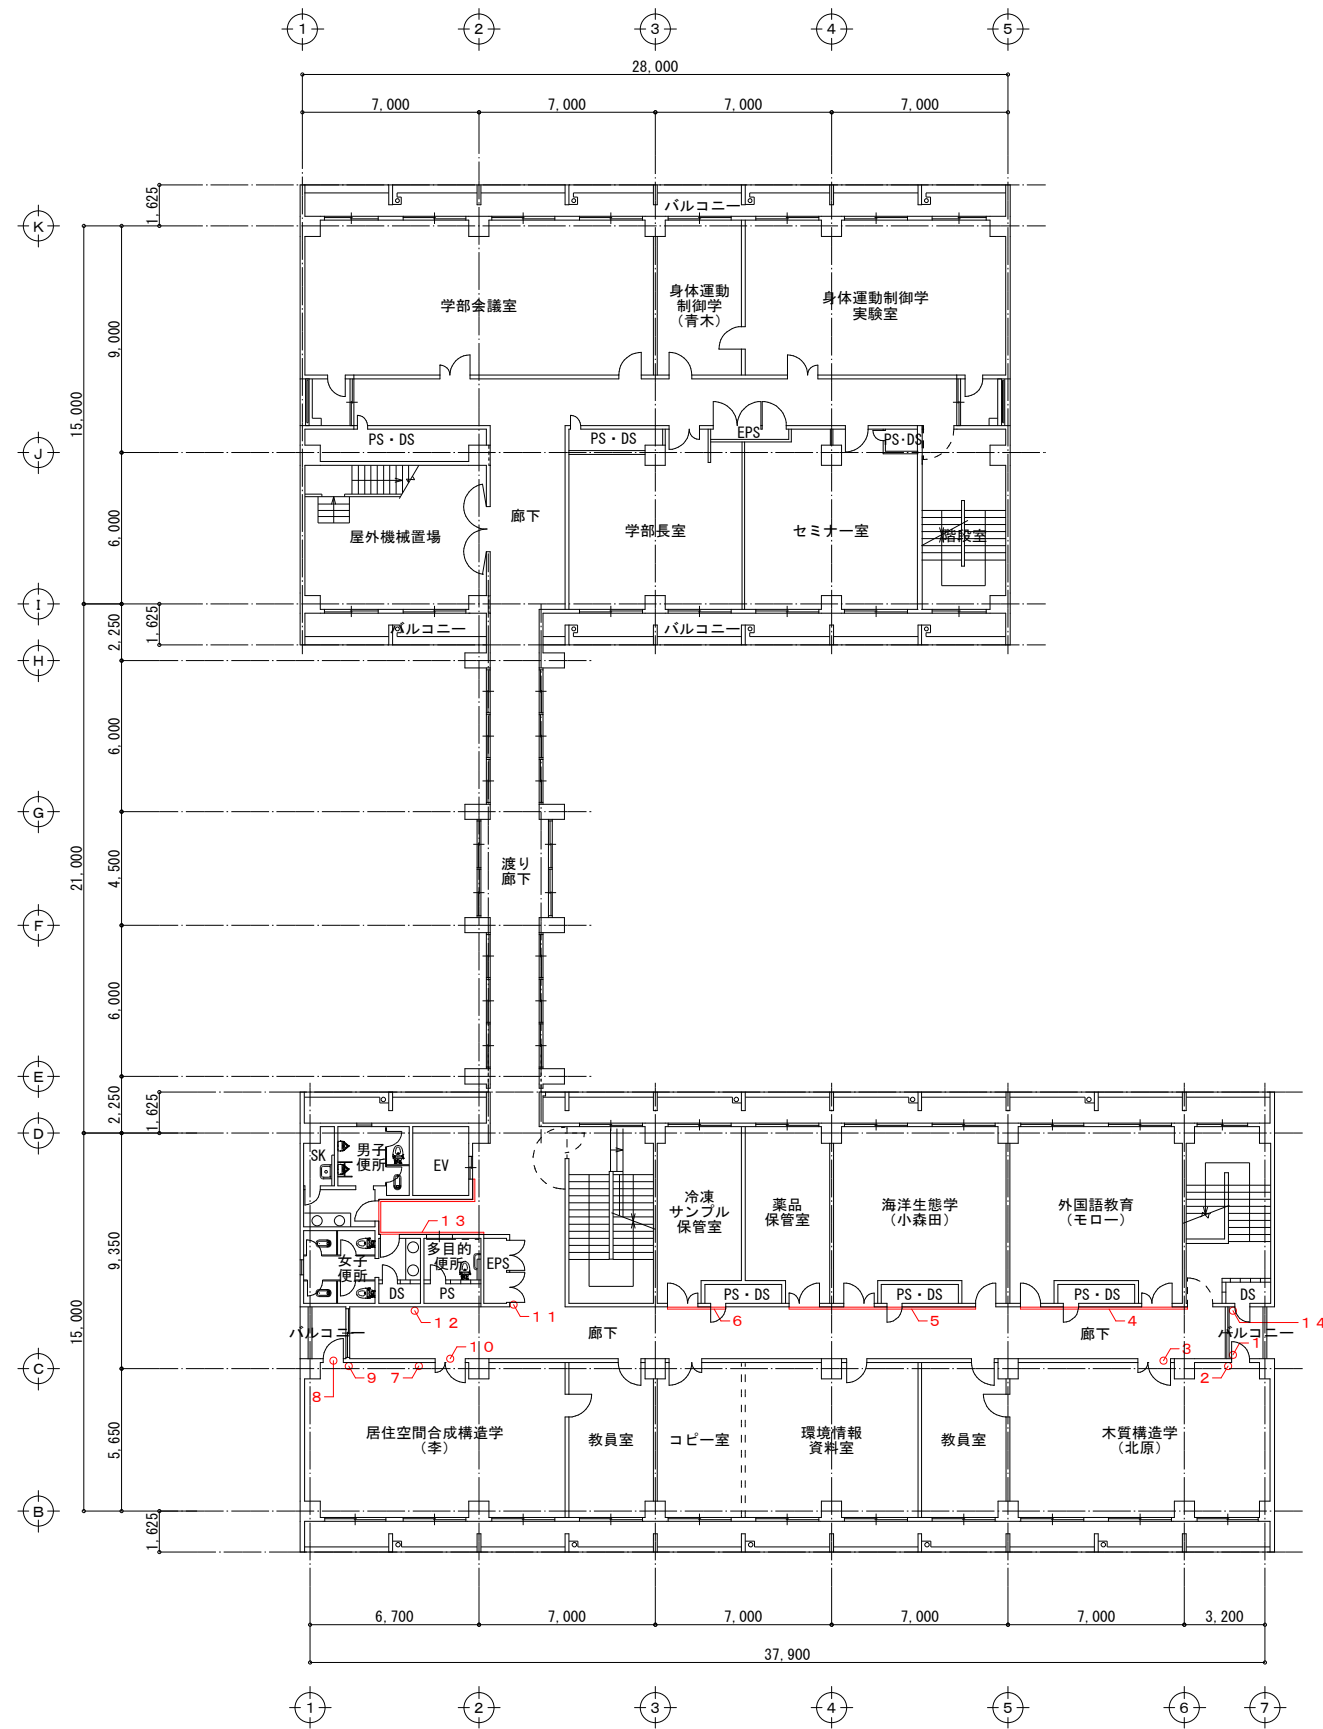
5階平面図

番号	損傷状況	改修方法		
		改修工法	数量	単位
1	壁ひび割れ	エポキシ樹脂注入	0.40	m
		複層塗材 E (W100×H400)	0.04	m ²
2	壁ひび割れ	エポキシ樹脂注入	0.70	m
		E P 塗装 (W100×H700)	0.07	m ²
3	建具調整 (SD)	ドアクローザーの交換 (原サイズ: W900×H2000)	1	箇所
4	壁ひび割れ	エポキシ樹脂注入	15.65	m
		E P 塗装 (W15650×H100)	1.57	m ²
5	壁ひび割れ	エポキシ樹脂注入	8.17	m
		E P 塗装 (W8170×H100)	0.82	m ²
6	壁ひび割れ	エポキシ樹脂注入	6.30	m
		E P 塗装 (W6300×H100)	0.63	m ²
7	壁ひび割れ	エポキシ樹脂注入	1.55	m
		E P 塗装 (W1550×H100)	0.16	m ²
8	建具開閉不良 (AD)	建具扉の調整 (原サイズ: W700×H1800)	1	箇所
9	壁ひび割れ	エポキシ樹脂注入	1.70	m
		E P 塗装 (W1700×H100)	0.17	m ²
10	壁ひび割れ	エポキシ樹脂注入	2.45	m
		E P 塗装 (W2450×H100)	0.25	m ²
11	壁ひび割れ	エポキシ樹脂注入	1.20	m
		E P 塗装 (W1200×H100)	0.12	m ²
12	壁ひび割れ	エポキシ樹脂注入	3.25	m
		E P 塗装 (W3250×H100)	0.33	m ²
13	壁ひび割れ	エポキシ樹脂注入	13.23	m
		E P 塗装 (W13230×H100)	1.32	m ²
14	壁ひび割れ	エポキシ樹脂注入	0.40	m
		複層塗材 E (W100×H400)	0.04	m ²
