熊本県立大学長寿命化改修（建築）工事

工事名称 熊本県立大学長寿命化改修(建築)工事

工事名称	熊本県立大学長寿命化改修（建築）工事					
工事場所	熊本県熊本市東区月出3丁目1番100号（キャンパス）					
延床面積 構造階数	本部棟：1,502.25㎡	R C造	2階建	屋外階段下倉庫：130.50㎡	R C造	1階建
	中ホール：466.69㎡	R C造	2階建	大ホール・講義棟2号館・総合管理学部棟：9,820.79㎡	R C造	5階建
	サブアリーナ・CPDホール：1,347.58㎡	R C造	2階建	アリーナ：3,414.03㎡	R C造	2階建
	小ホール・文学部棟：3,108.06㎡	R C造	4階建	環境共生学部北棟・南棟：5,576.39㎡	R C造	6階建
工事概要	環境共生学部西棟：6,317.80㎡					
	R C造 4階建					
工事概要	外部：屋根防水改修工事、吹付・塗装改修工事					
	内部：内部改修工事、建具改修工事、吹付・塗装改修工事

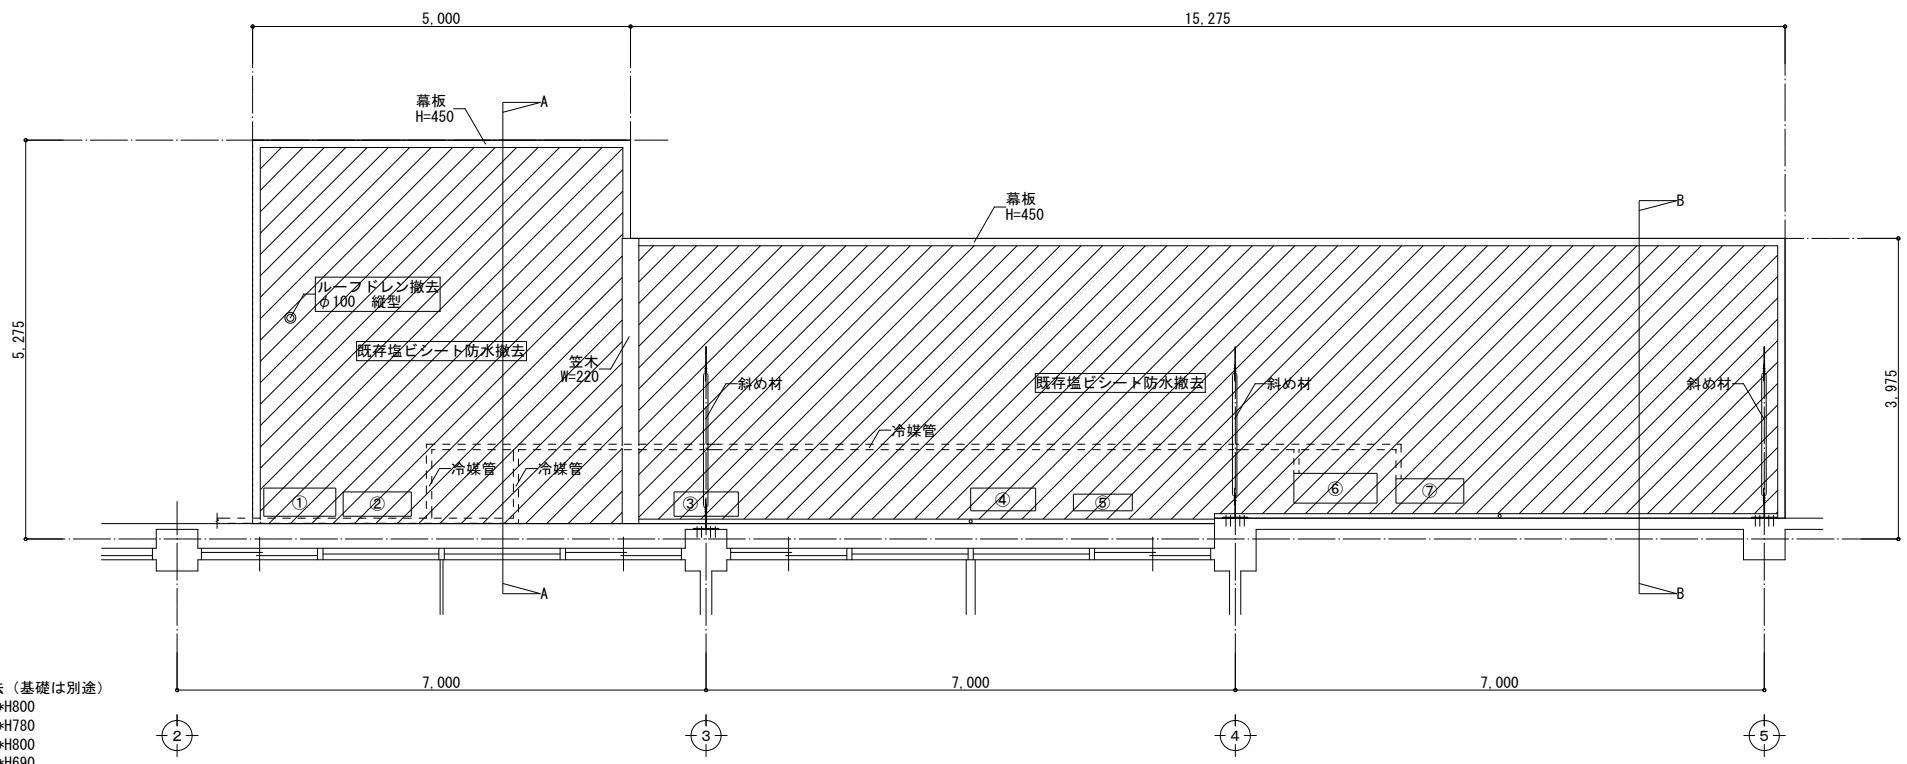
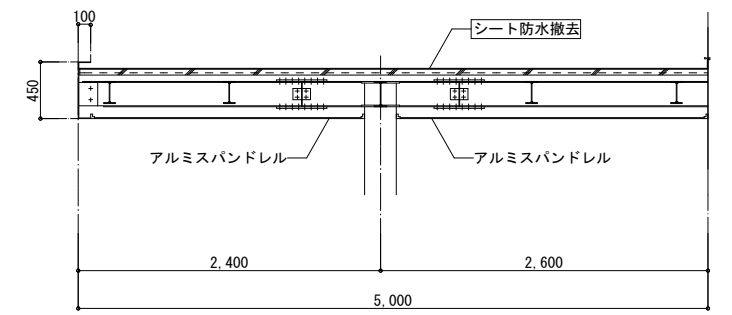
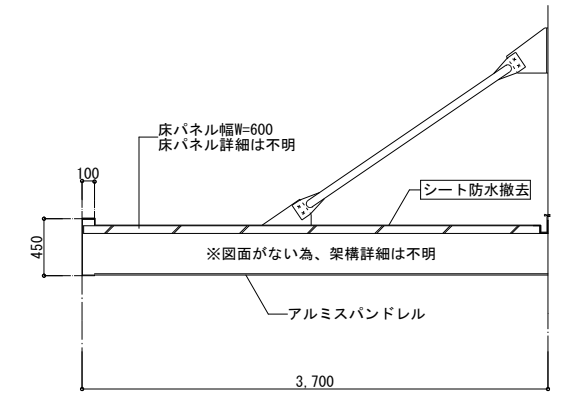
改修前

番号	損傷状況	改修方法		
		改修工法	数量	単位
1	壁ひび割れ	エポキシ樹脂注入 EP塗装 (W1200×H100)	11.20	m ²
2	シーリングの劣化 (水平)	既存シーリング撤去・新設 (PU-2 15×10)	12.52	m
3	壁ひび割れ	エポキシ樹脂注入 EP塗装 (W5000×H100)	0.50	m ²
4	壁ひび割れ、漏水跡	エポキシ樹脂注入 EP塗装 (W1300×H800)	1.30	m ²
5	底シート防水のはがれ (全体的)	※詳細図参照のこと		
6	底幕板塗装のはがれ	※詳細図参照のこと

※ は、防水撤去範囲を示す。

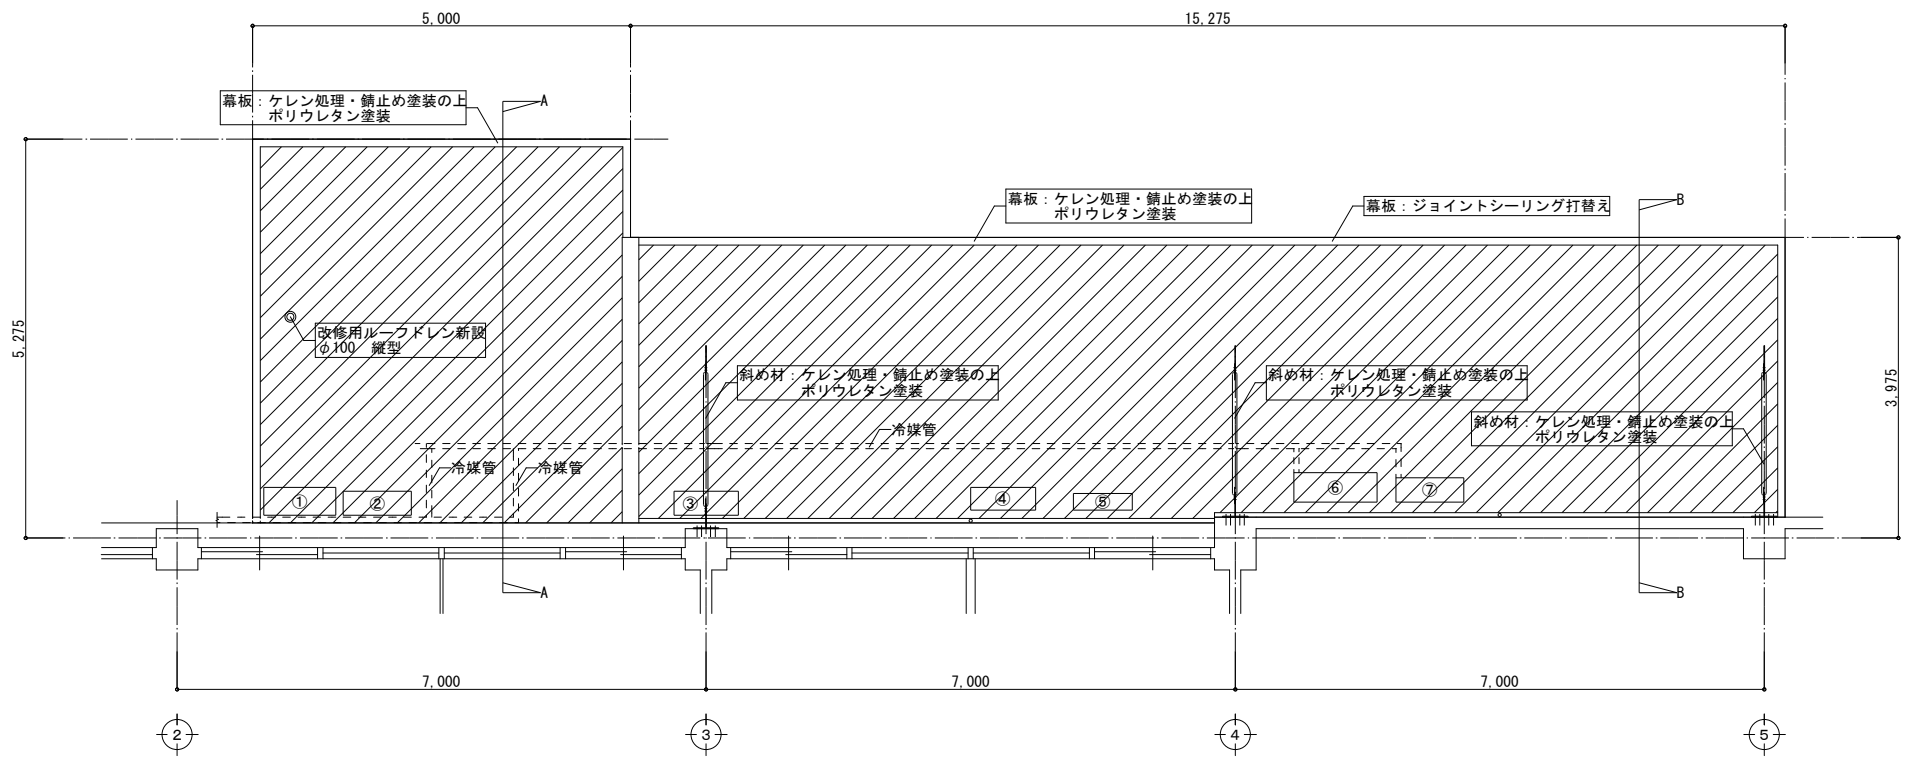
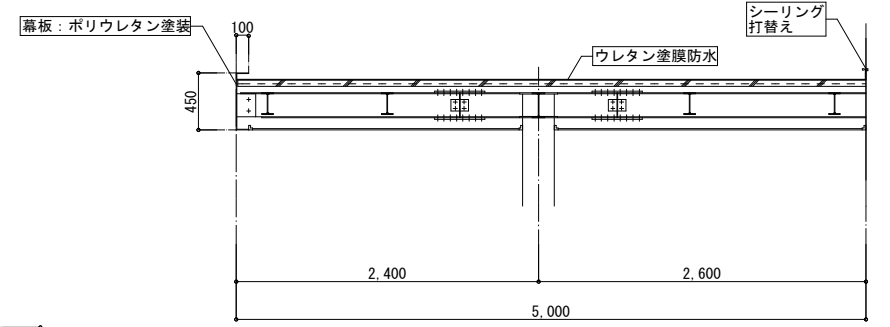
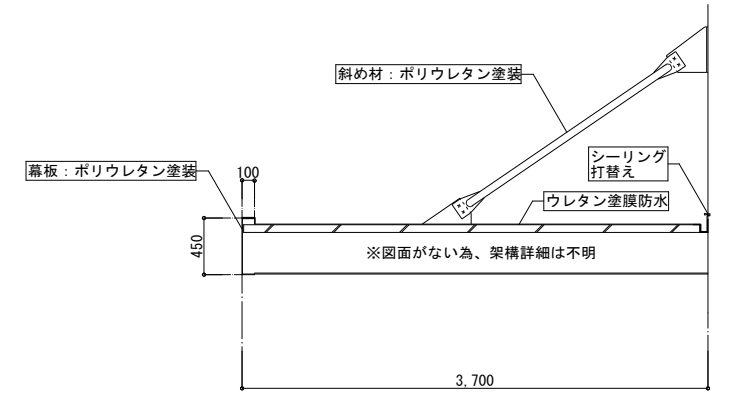
改修後

※ は、防水新設範囲を示す。
 ※防水工事を行う際は、鉄骨支持材の発錆状況及び底の仕上げ材の確認を行い、監督員に状況報告を行うこと。

- 空調室外機及び冷媒管について
- ・防水工事施工の際は、一時移動し、施工完了後に復旧とする。

- 防水改修仕様
- ・平場：高圧洗浄、下地調整の上、ウレタン塗膜防水 (X-1)
 - ・立上り：高圧洗浄、下地調整の上、ウレタン塗膜防水 (X-2)
 - ・脱気筒：3箇所
 - ・下地調整：樹脂モルタル t=2程度

- 鉄骨部改修仕様
- ・幕板、斜め材：ケレン処理・錆止め塗装の上、ポリウレタン塗装

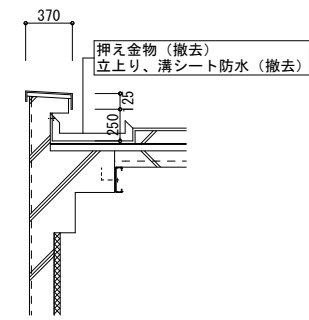
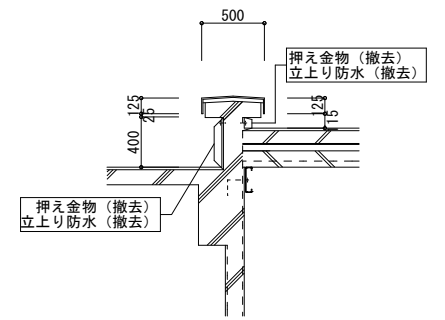
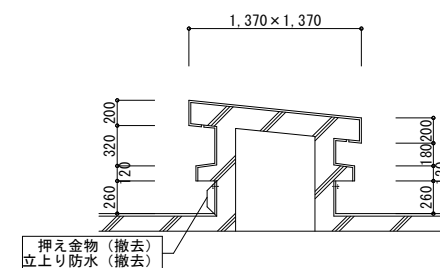
改修前

※ は、コンクリート欠損範囲を示す。

- ① W400×D120
- ② W800×D120
- ③ W100×D120
- ④ W700×D120
- ⑤ W600×D120

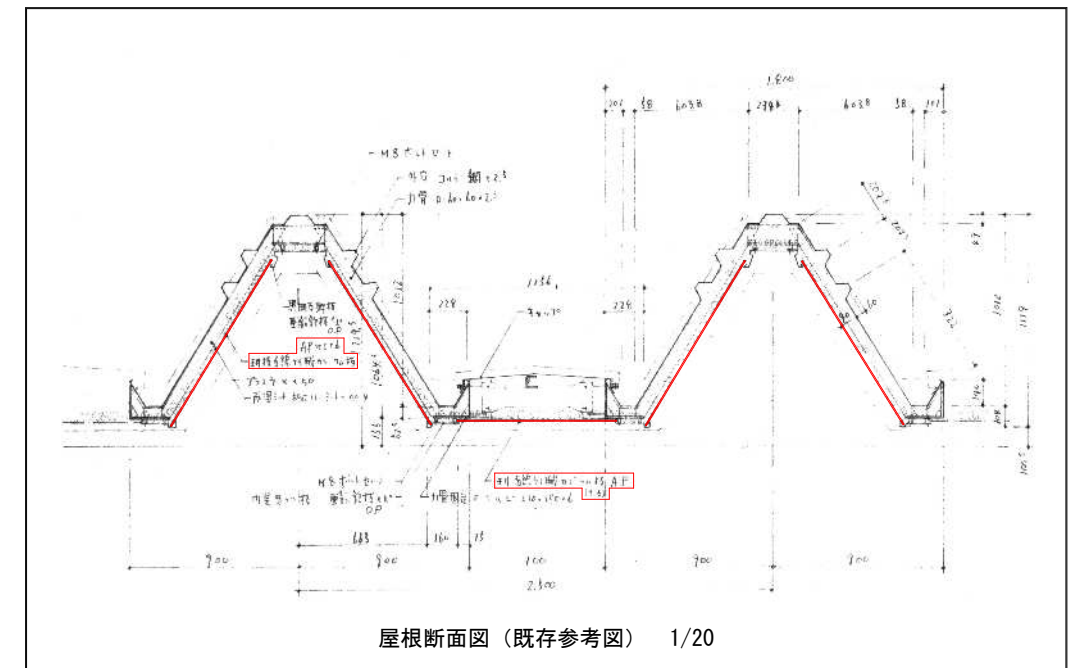
屋根断面図 (既存参考図) 1/20

番号	損傷状況	改修方法		
		改修工法	数量	単位
1	仕上げ材のはがれ	下地調整 NAD塗装 (L6500×W1000)	6.50	m ²
2	天井有孔ボードの破損	有孔ボード (t9) 撤去・新設 SOP塗装 (L1000×W350)	0.35	m ²

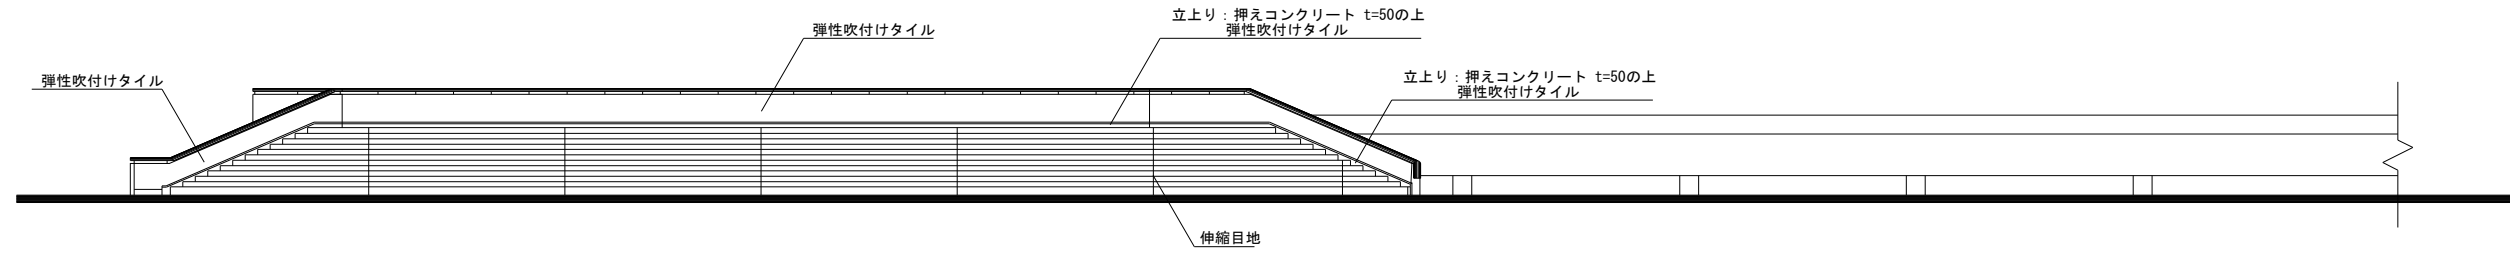
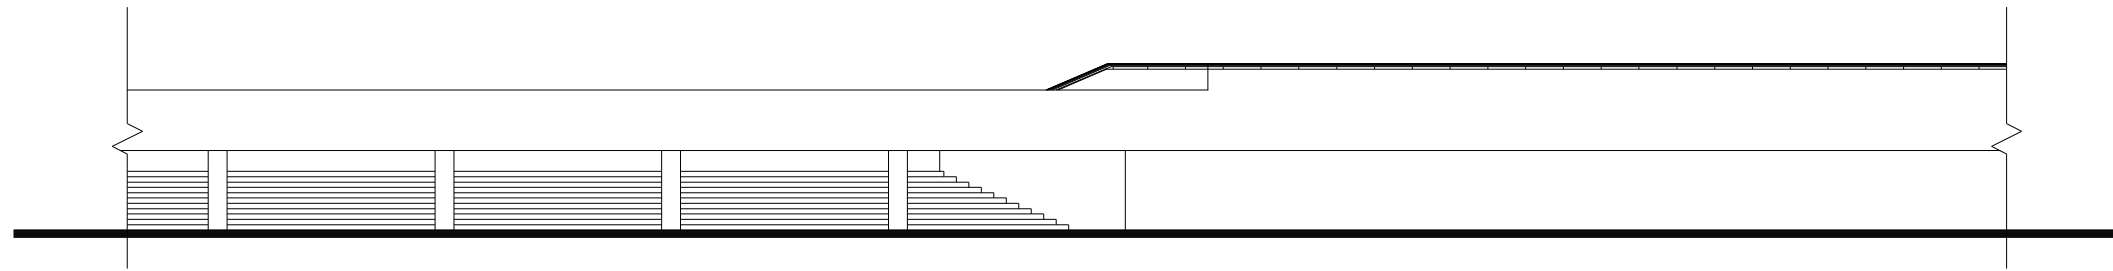
改修前

番号	損傷状況	改修方法		
		改修工法	数量	単位
1	手摺壁浮き、欠損	浮き、欠損部分撤去・復旧 (W1150×H650×D70)	1	箇所
2	既存床タイル割れ・浮き	床タイルの撤去・新設 (W650×D400)	0.26	m ²
3	スチール製手摺 塗装のはがれ、錆	ケレン清掃、錆止めの上、ウレタン塗装 (L44990×W471)	21.19	m ²
4	手摺壁ひび割れ	エポキシ樹脂注入 E P 塗装 (W230×D100)	0.23 0.02	m m ²
5	手摺壁欠損	欠損部分撤去・復旧 (W100×H300×D50)	1	箇所
6	スラブ下塗装のはがれ	E P 塗装 (W2390×L14570) E P 塗装 (W2390×L2370×0.5)	37.65	m ²
7	梁下吹付け材の浮き	下地調整 弾性吹付けタイル (W280×L900)	0.25	m ²
8	壁ひび割れ	エポキシ樹脂注入 弾性吹付けタイル (W100×L900)	0.90 0.09	m m ²
9	手摺壁吹付改修	※範囲は立面図参照のこと

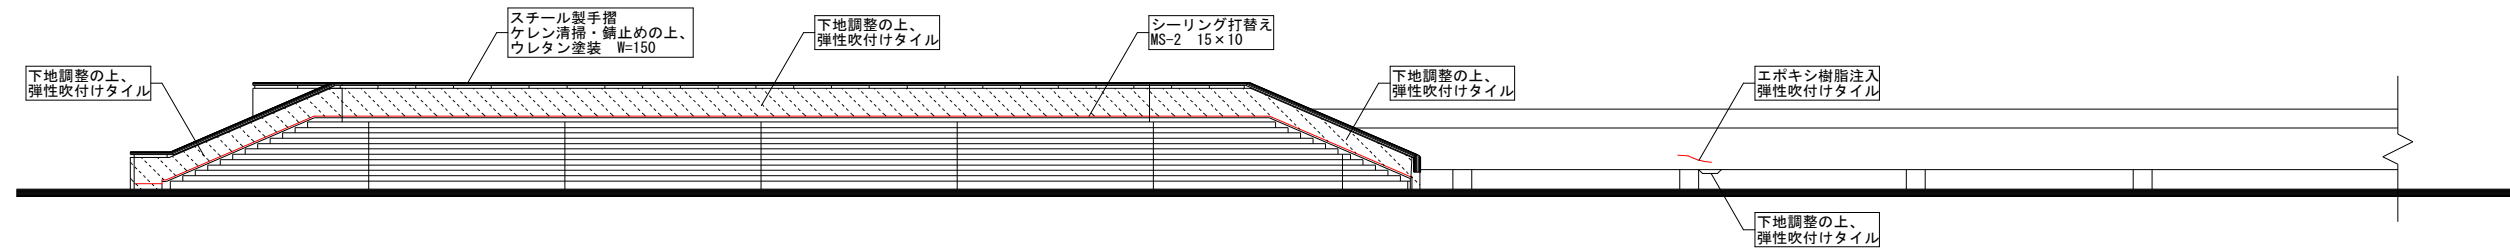
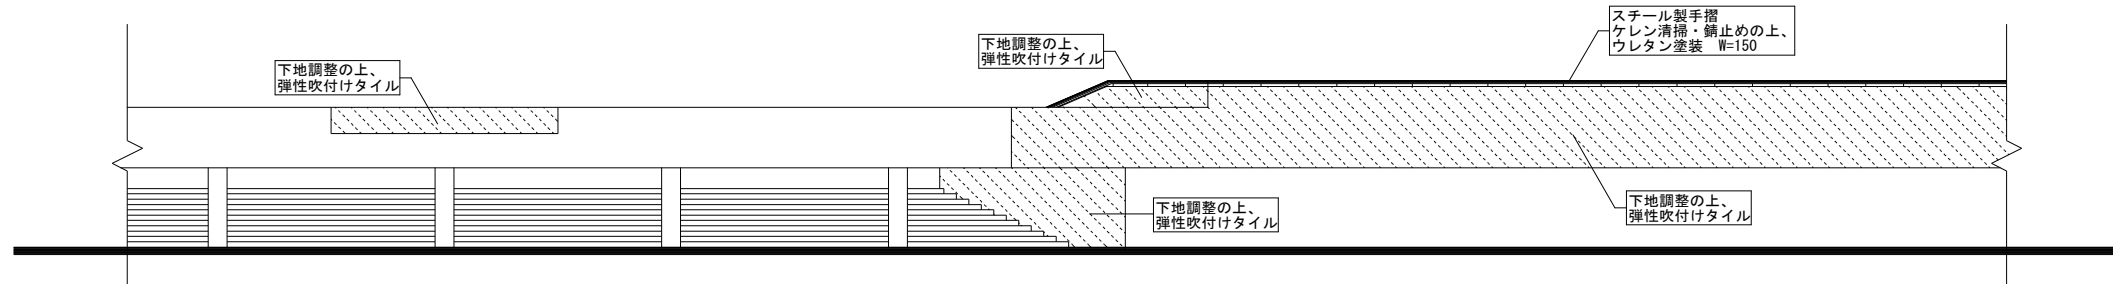
改修後

※ は、改修範囲を示す。

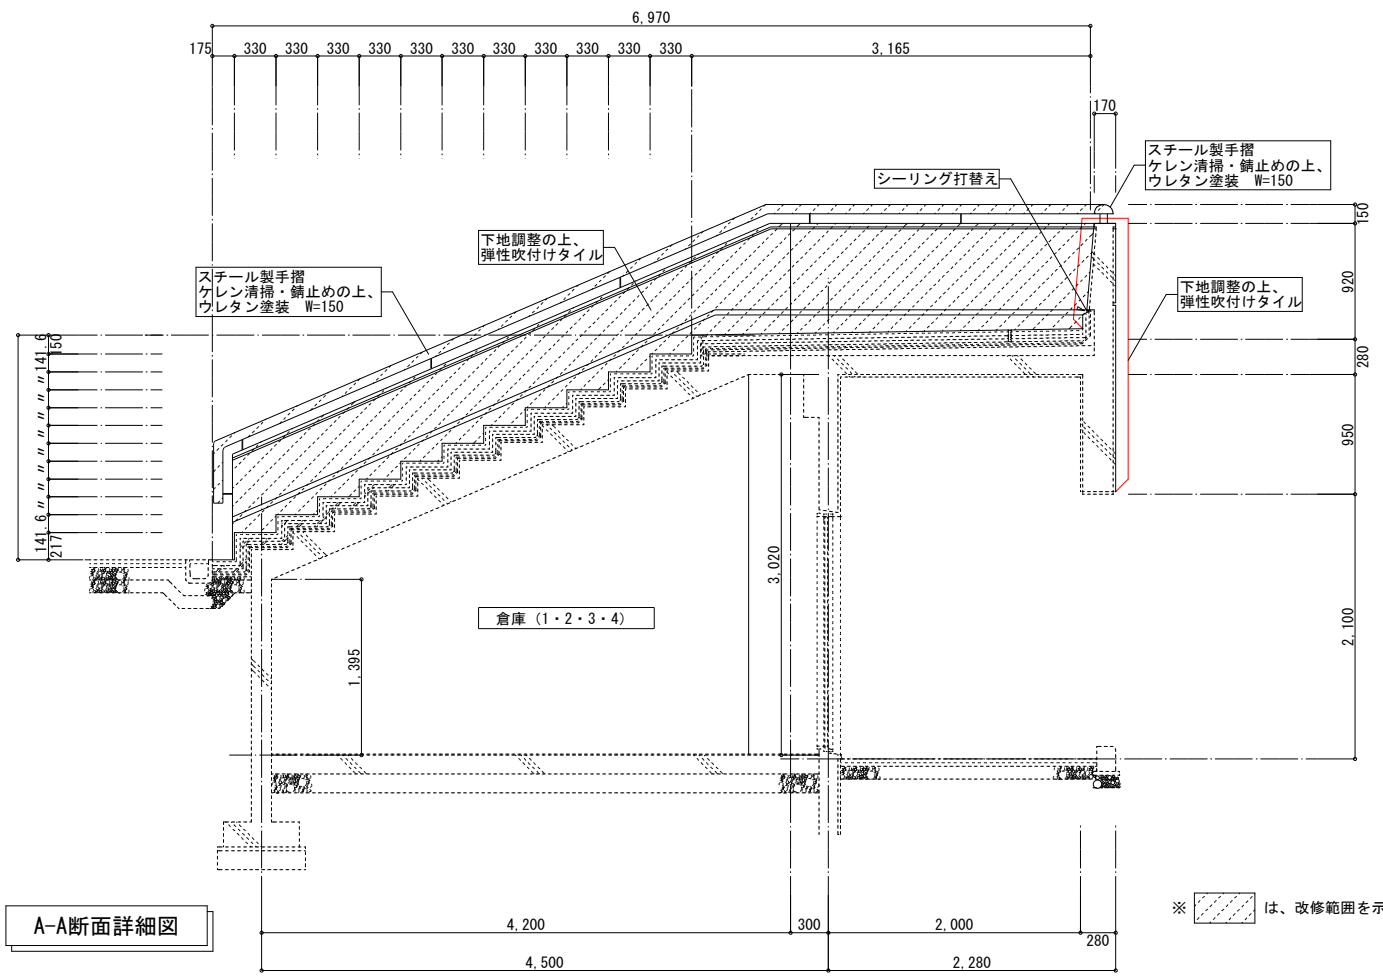
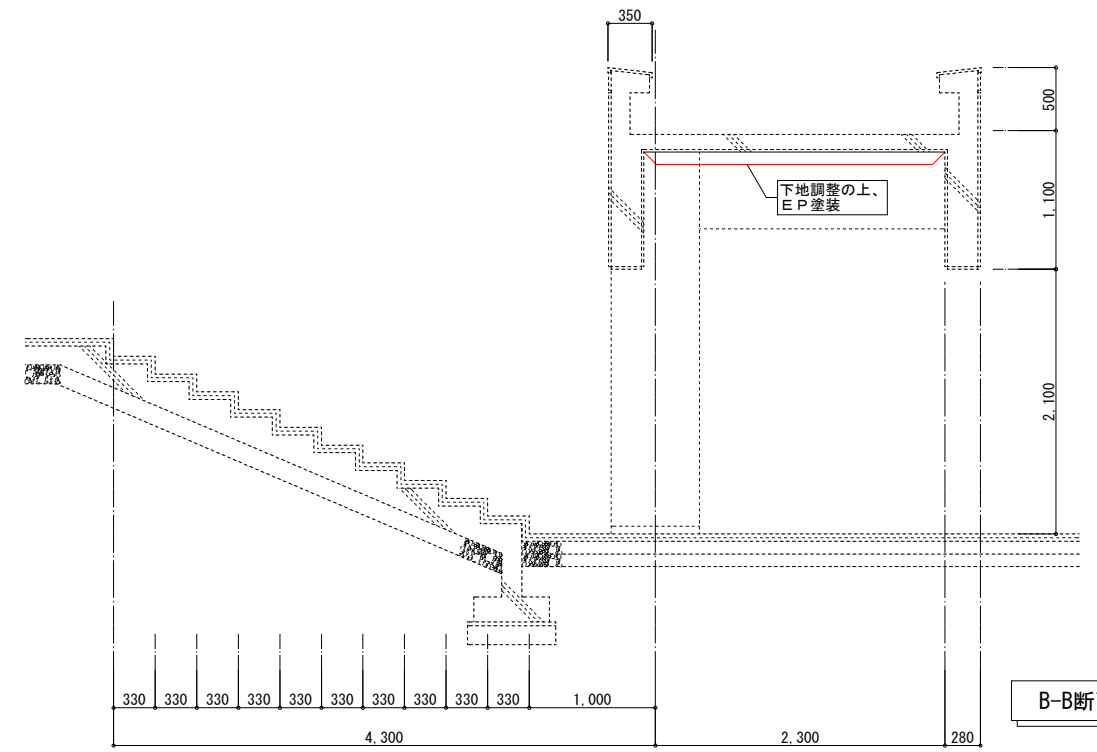
改修後

※ は、改修範囲を示す。
